## **Urgente - Aviso de Segurança**

### **Sistema de tomografia computadorizada PHILIPS Access Dual**

**Correção dos problemas encontrados nas versões 1.0.1.11447 e 1.0.1.11435**

**Registro ANVISA: 10216710277**

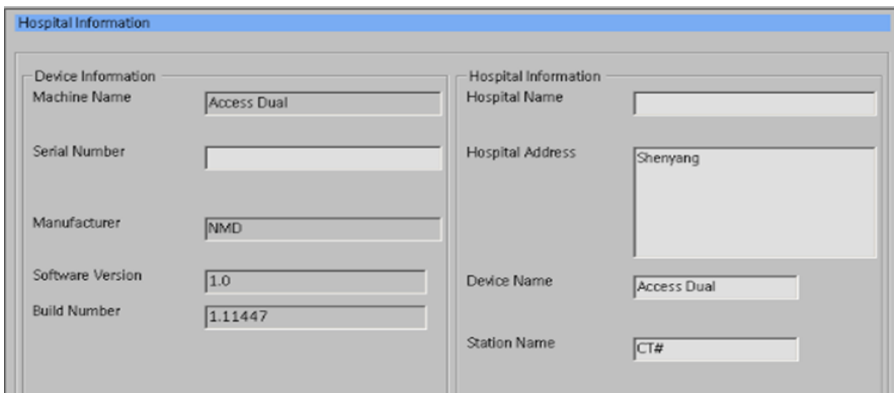
<p><b>COMO IDENTIFICAR OS PRODUTOS AFETADOS</b></p>	<p>O usuário pode navegar em Processing <input type="checkbox"/> Service <input type="checkbox"/> System Setting <input type="checkbox"/> Hospital Information (Processamento, Serviço, Configuração do sistema, Informações do hospital) para encontrar informações sobre o dispositivo.</p> <p>Todos os Sistemas Access Dual com a revisão de software 1.0.1.11447 e 1.0.1.11435 serão afetados. A revisão de software é determinada pela versão de software seguida pelo número de versão, conforme visualizado abaixo.</p> <div data-bbox="571 741 1469 1133" style="border: 1px solid gray; padding: 5px;">

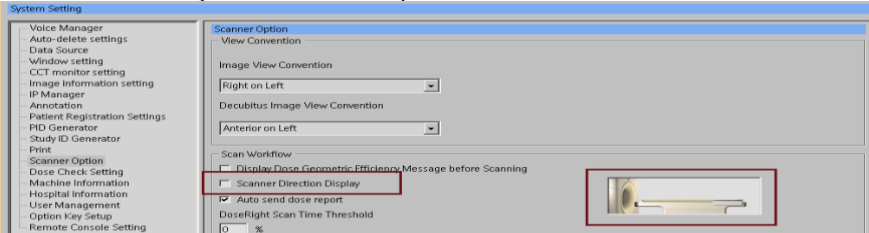
<p><b>PROBLEMA 4:</b></p> <p>A orientação da marca é exibida incorretamente quando Scanner direction display (Exibição de direção do Scanner) é verificada e a posição do paciente é HF DL (Cabeça Primeiro Decúbito à Esquerda), HF DR (Cabeça Primeiro Decúbito à Direita), FF DL (Pé Primeiro Decúbito à Esquerda) ou FF DR (Pé Primeiro Decúbito à Direita). A orientação da posição do paciente e o texto da marca não são consistentes. L e R das imagens de varredura ficam invertidas e não são consistentes com a posição real do paciente.</p> <ul style="list-style-type: none"> <li>- Não utilize a configuração Scanner direction display (Exibição de direção do Scanner): abra System Settings e vá para "Scanner Option" (Opção de scanner). Se a opção "Scanner Direction Display" estiver selecionada, desabilite-a removendo a marca de seleção. Consulte a captura de tela abaixo.</li> </ul>

<p>Observação: Depois de remover a marca de seleção da função Scanner direction display, o ícone para a posição do paciente na interface de registro e seleção de protocolo será configurado como padrão. Isso não afetará o processo de varredura.</p> <p><b>PROBLEMA 5:</b></p> <p>Durante a operação de impressão no software do console, a área de transferência utilizada para copiar e colar imagens não é limpa (apagada) entre os pacientes. Se o operador falhar em copiar as imagens do paciente atual antes de colar, as imagens do paciente anterior poderão estar presentes na área de transferência e poderão ser copiadas sobre o filme do paciente atual.</p> <ul style="list-style-type: none"> <li>- Se a operação copiar/colar for utilizada para editar filmes de pacientes, verifique que a imagem copiada é do paciente atual antes de colá-la no filme. Verifique as informações do paciente na imagem e assegure que as imagens desejadas sejam copiadas no filme.</li> </ul>
