São Paulo, 13 de Abril de 2010

REF.: Equipamentos de Hemodiálise Baxter 1550 com Versões Incorretas de Software

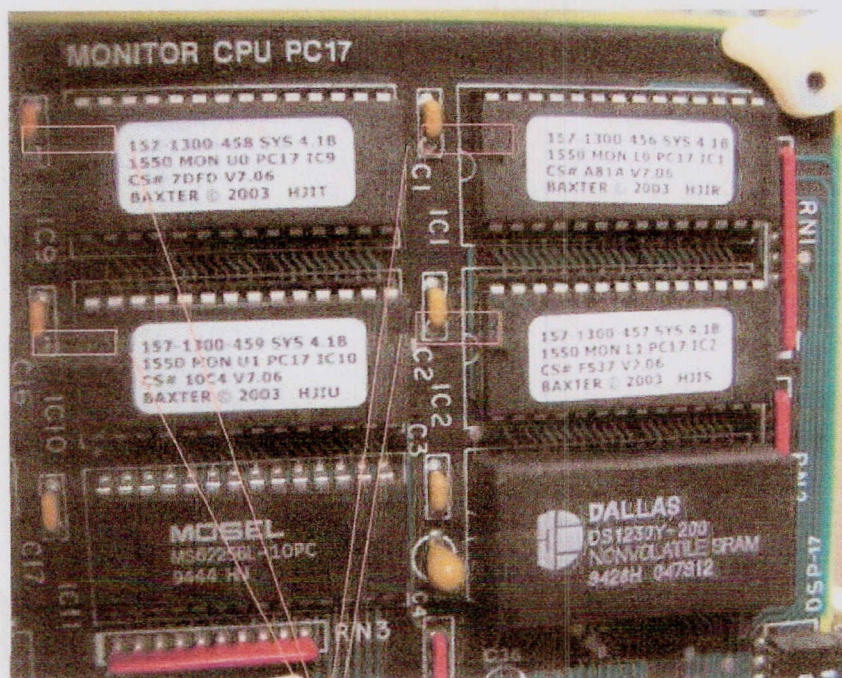
Localize os chips de Circuito Integrado (IC) IC1, IC2, IC9 e IC10 na PC17 no canto superior direito da placa de circuitos. A etiqueta impressa nos chips de IC deve conter as informações mostradas na foto abaixo:

Para equipamentos de Sistema 4, verifique os ICs da PC17 mostrados nesta foto. As 4 etiquetas de IC apresentadas, IC1, IC2, IC9 e IC10, possuem a versão correta 4.1B. Repita a verificação na PC18 (IC3 e IC13) e na PC19 (IC10 e IC18). Caso os ICs de software apresentem a versão correta 4.1B, não é necessária nenhuma outra ação. Se for verificada outra versão, é necessária uma atualização de software. Vide “Como Atualizar o Software” abaixo.

Para equipamentos de Sistema 3, repita a verificação mostrada acima apenas para a PC17. A designação correta do software nas etiquetas do chip é “SYS 3.0A”. Não é necessária nenhuma outra ação caso as 4 etiquetas de IC possuam a versão correta 3.0A. Se for encontrada outra versão, é então necessária uma atualização de software. Vide “Como Atualizar o Software” abaixo.

Se forem encontradas versões de software diferentes de 3.0A ou 4.1B, chips sobressalentes devem ser instalados conforme as instruções do kit do software. Para equipamentos de Sistema 4, a PC18 e a PC19 também podem necessitar de atualização para o Sistema 4.1B. Os chips de IC necessários encontram-se em cada kit. Para equipamentos de Sistema 3, apenas a PC17 necessita de atualização conforme as instruções do kit. Todos os chips de IC afetados devem conter a mesma versão atualizada do software na conclusão.
