An die Kunden und Anwender des
Dräger Oxylog 3000
Notfall- und Transportbeatmungsgeräts

Wichtige Sicherheitsinformationen!

1. **Mögliche Unterbrechung der Beatmung für ca. 5 Sekunden bei bestimmten Beatmungseinstellungen; betrifft nur Geräte mit Softwareversion 1.10 (Lieferung/Update ab Februar 2008)**
2. **Zusätzliche Anwender- und Serviceinformationen zur Alarmmeldung "Gas delivery failure" (Gasmischerausfall) und Abhilfemaßnahmen gemäß Gebrauchsanweisung**

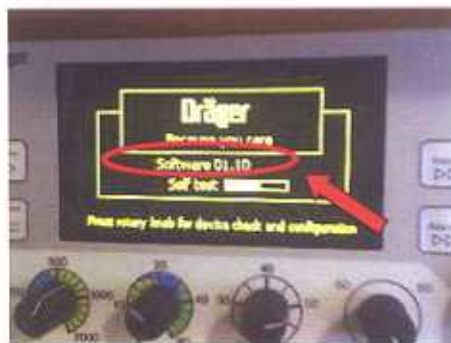
Hinweis: Um zu überprüfen, welche Softwareversion auf Ihrem Oxylog 3000 installiert ist, schalten Sie das Oxylog 3000 ein. Während des Schnell-Selbsttests wird die installierte Softwareversion auf dem Bildschirm angezeigt (siehe Screenshot unten).

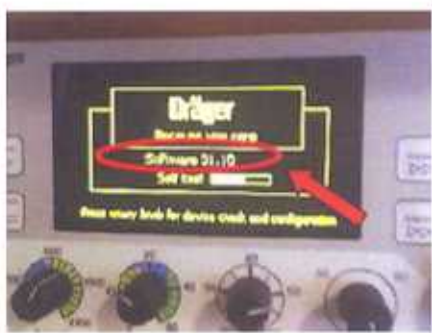
- Se o número não estiver relacionado na lista acima, favor verificar qual é a versão de software atualmente instalada no equipamento. Caso esteja instalada a versão de Software 1.10, favor informar o número de série do equipamento em referência ao DrägerService.
Observação: Para verificar qual é a versão de software que está instalada em seu Oxylog 3000, ligue o Oxylog 3000. Durante o autoteste rápido, a versão de software instalada será mostrada no monitor (ver Screenshot abaixo).
