**NOTIFICAÇÃO DE AÇÃO DE RECOLHIMENTO DE PRODUTO**

Registro Atual – Oxylog 3000 Ventilador de Urgência e de Transporte (10407370059)  
Registro anterior – Ventilador de Urgência Oxylog 3000 (10407370022)

**Informações de Segurança Importantes!**

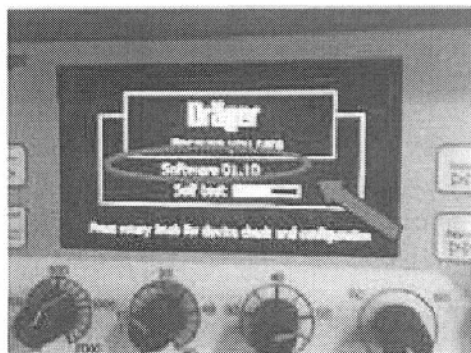
- Caso o número de série esteja relacionado na lista acima, favor observar o conteúdo desta informação de segurança.
- Se o número não estiver relacionado na lista acima, favor verificar qual é a versão de software atualmente instalada no equipamento. Caso esteja instalada a versão de Software 1.10, favor informar o número de série do equipamento em referência ao DrägerService. Observação: Para verificar qual é a versão do software que está instalada em seu Oxylog 3000, ligue o mesmo. Durante o autoteste rápido, a versão de software instalada será mostrada no monitor (ver Screenshot abaixo).
