Notificação de Ação de Campo

SBN-RPD-2015-020

Handheld Platform – Perda de Dados Utilizando Comunicação USB

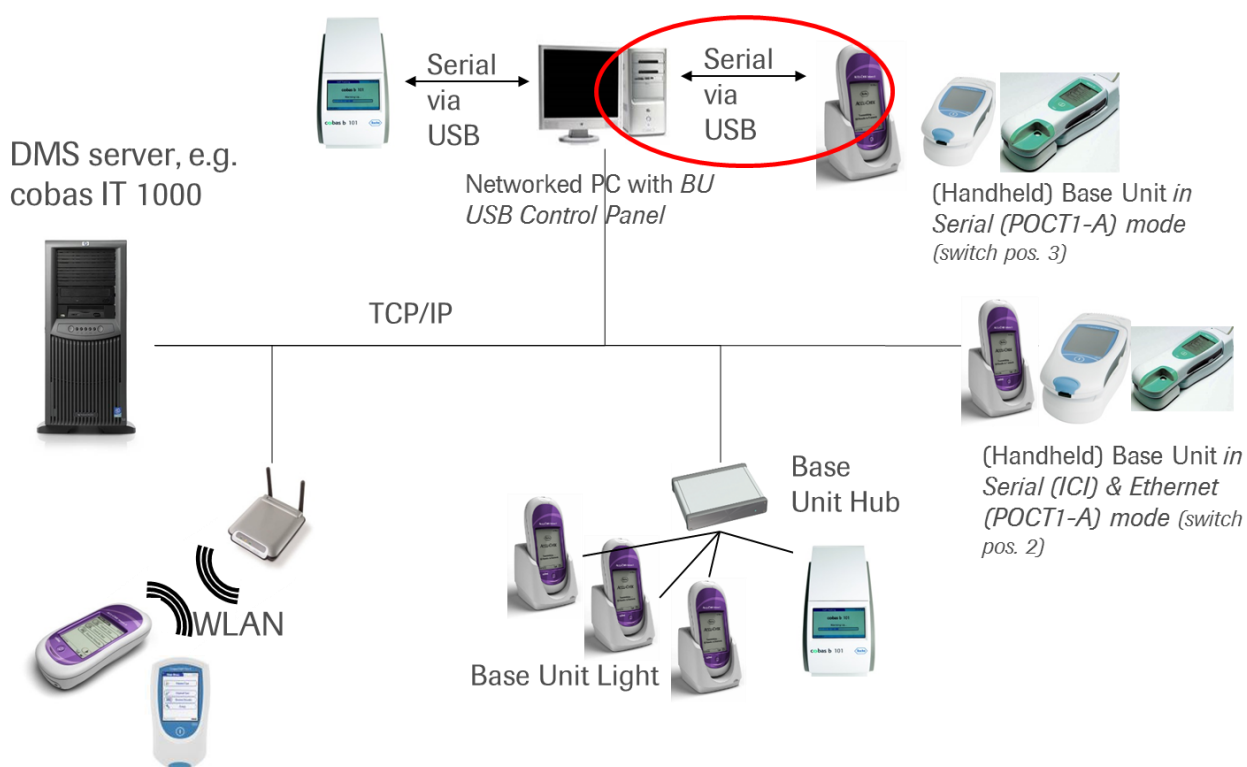
Existem várias opções de conectividade para os chamados medidores Handheld Platform / Plataforma Portátil (Accu-Chek Inform II, CoaguChek Professional e cobas h232). Por favor, consulte o gráfico abaixo.

Somente a opção POCT1-A via USB é afetada por este problema.
