## AVISO IMPORTANTE DE SEGURANÇA EM CAMPO

### Possível desalinhamento da estrutura de coordenadas do Frame Adapter

Produto: Leksell Gamma Knife® Perfexion™

Número de referência (Ordem para Mudar de Campo [Field Change Order, FCO]): 100-01-202-027

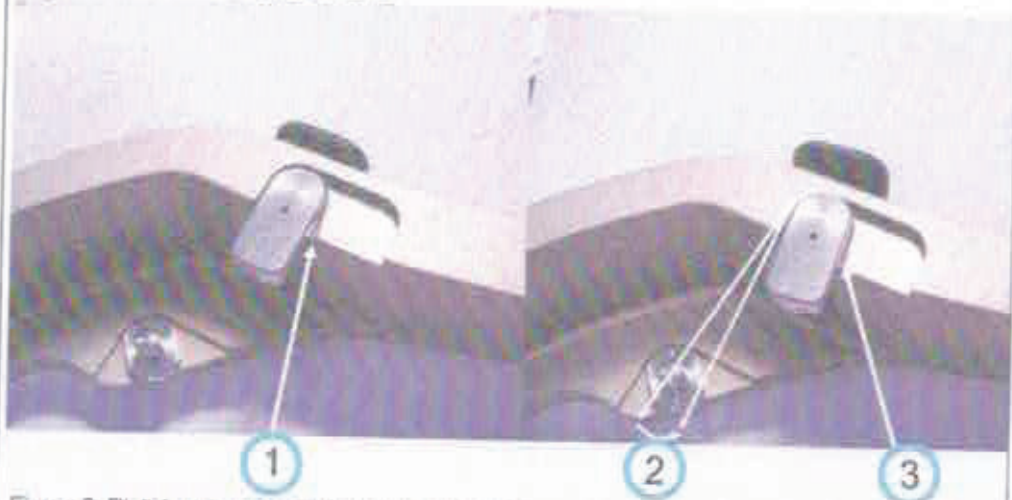
Figura 1, 2 Posicionamento da trava

Escopo:	Modelos do frame adapter do número de série FV001 ao número de série FV376. O número de série está gravado no frame adapter.
Descrição:	<p>No Leksell Gamma Knife® Perfexion™, a estrutura de coordenadas é fixada ao Sistema de posicionamento do paciente antes do tratamento por meio de um frame adapter. A estrutura de coordenadas é travada no frame adapter por meio de travas. As travas devem ser giradas noventa graus e depois travadas.</p> <p>Foi reportado que as travas podem ser fixadas antes de serem totalmente giradas, o que resultaria em uma estrutura mal fixada. Investigações mostraram que pode ocorrer uma situação na qual as travas do adapter podem ficar presas acima da superfície da estrutura de coordenadas, e conseqüentemente, a estrutura de coordenadas não é corretamente fixada. Isso pode causar uma pequena folga entre a estrutura de coordenadas e o frame adapter no Leksell® Z-direction.</p> <p>Uma pequena "plataforma" pode ser criada caso a trava tenha sido forçada em uma posição com um ângulo pequeno. Veja os detalhes na Figura 3. Se a trava se fixar àquela plataforma, será criada uma folga entre a estrutura e a trava.</p>

1. Posição correta da trava
2. A trava a um ângulo pequeno, depois de ter sido girada até a sua posição
3. Ao forçar a trava na posição incorreta, uma "plataforma" pode ser criada no frame adapter
4. A trava pode ficar presa nessa plataforma ao invés de se fixar em cima da estrutura

Esse problema foi comunicado nas instalações de um usuário, e uma investigação foi realizada. Os resultados mostraram que pode haver uma variação de fabricação, podendo resultar na possibilidade da trava não fixar corretamente a estrutura de coordenadas ao frame adapter. A probabilidade dessa situação ocorrer é baixa, mas foi mostrado que é possível ocorrer com algumas travas.
Impacto clínico	Caso a estrutura de coordenadas não seja travada corretamente ao frame adapter, uma folga pode ser criada e, possivelmente, o eixo da posição planejada pode ser deslocado em até 0,5 mm.
Solução:	A Elekta implementou medidas mais rigorosas durante o processo de fabricação e verificará/substituirá os frame adapters afetados no campo.  Todos os usuários deverão sempre seguir os seguintes passos: <ul style="list-style-type: none"> <li>• Assegure-se sempre de que a alavanca de plástico (peça preta nas figuras 1 e 2) funcione somente quando estiver posicionada em um ângulo reto em relação ao frame adapter.</li> <li>• Não force a alavanca de plástico mesmo que você encontre resistência significativa ao girar a alavanca.</li> <li>• Certifique-se que a alavanca de plástico esteja totalmente nivelada em relação ao frame adapter, e que não há nenhuma angulação.</li> </ul>
