**Ação Corretiva Voluntária de Campo para Segurança
Ventilador Puritan Bennett™ 840**
Perguntas e Respostas

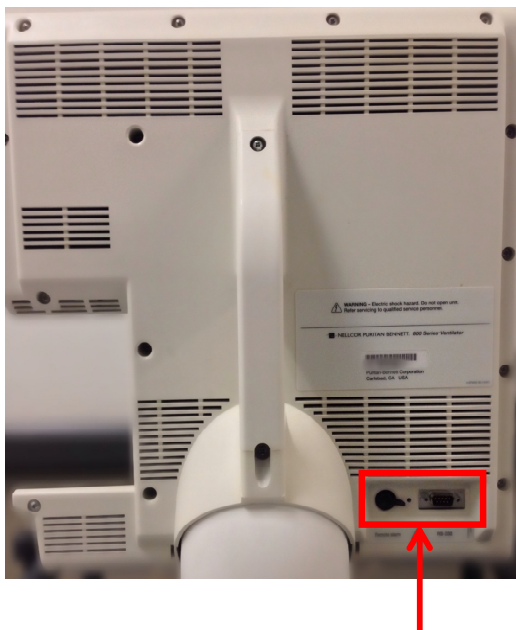
GUI de 9,4 polegadas (afetado)

R8: Sim. Determinamos que a causa é um problema relacionado ao hardware que envolve o circuito impresso do inversor da luz de fundo dentro da GUI de 9,4 polegadas.

- Substituição do circuito impresso do inversor da luz de fundo (PCBA) dentro da GUI
- Realização de uma atividade de manutenção preventiva de 10.000 horas no ventilador.
- Realização de uma atualização no software do ventilador e uma verificação completa do desempenho.

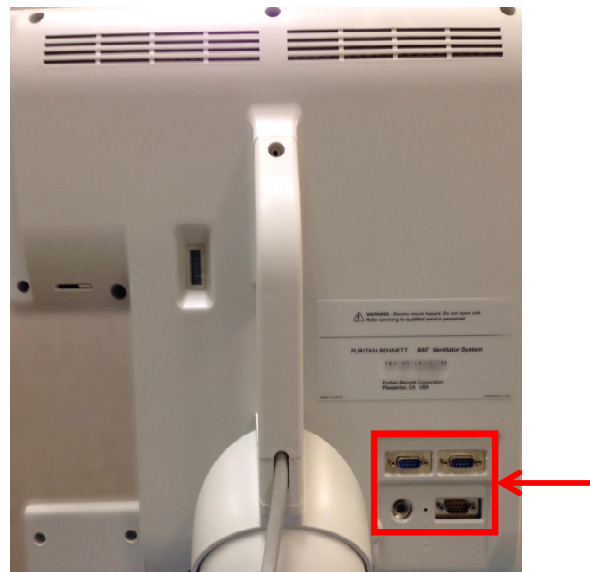
GUI de 10,4 polegadas (não afetado)
