URGENTE – Aviso de Segurança
Brilliance CT (6, 10, 16, 16 Power, 40, 64, Big Bore, iCT, iCT SP),
Ingenuity CT, Ingenuity Core, Ingenuity Core¹²⁸, Ingenuity Flex e MX8000
Dual v. EXP

Correção de Movimento Horizontal Acidental da Cama e Atualização da Rotulagem do Produto Devido ao Não Travamento do Engate

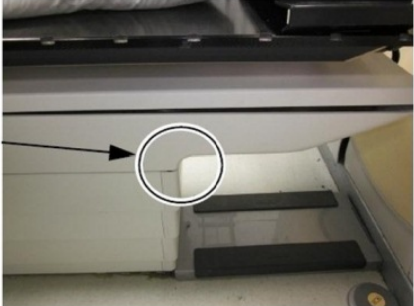
<p>DESCRIÇÃO DO PROBLEMA</p>	<p>Descobrimos que se o engate não estiver adequadamente travado durante o funcionamento do dispositivo, a armação da mesa se move livremente, causando o deslocamento horizontal acidental.</p> <p>Até o momento, não há nenhuma lesão ou mortes relatadas como resultado deste problema.</p> <p align="center">Subframe Patient Support Cover Alignment: Engaged Versus Disengaged</p> <div style="display: flex; justify-content: space-around;"> <div style="text-align: center;">

<p>Subframe Patient Support Engaged, with Covers Aligned</p> </div> <div style="text-align: center;">

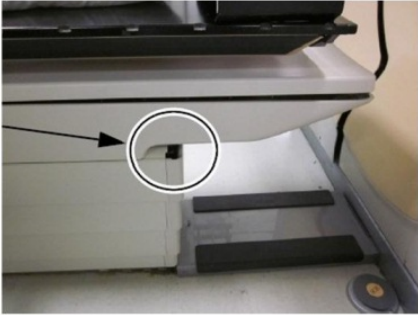
<p>Subframe Patient Support Disengaged, with Covers Misaligned</p> </div> </div>
<p>RISCO ENVOLVIDO</p>	<p>Há um risco de lesão grave ao paciente e Técnico/Operador como resultado do movimento da mesa.</p> <p>Para o paciente:</p> <ul style="list-style-type: none"> Há uma possibilidade de desligamento ou movimento dos dispositivos médicos invasivos, tais como drenos cirúrgicos, de I.V. e traqueostomia <p>Para o Técnico/Operador:</p> <ul style="list-style-type: none"> Há uma possibilidade de ponto de esmagamento na armação (<i>subframe</i>); e Uma possibilidade de aprisionamento entre a mesa e o Gantry se o Técnico/Operador permanecer entre eles para deslocar o paciente à frente

AÇÃO A SER TOMADA PELO CLIENTE/USUÁRIO	<ul style="list-style-type: none"> • Caso presencie um movimento de deslocamento horizontal da cama, entre em contato com o seu Engenheiro de Manutenção de Campo, imediatamente. • Por favor, guarde uma cópia deste Aviso de Segurança com as Instruções de Uso do equipamento.
AÇÕES PLANEJADAS PELA PHILIPS	<p>A Philips, através deste Aviso de Segurança, está informando para que entre em contato com o Engenheiro de Manutenção de Campo imediatamente, caso presencie um movimento de deslocamento horizontal da cama.</p>
INFORMAÇÕES ADICIONAIS E SUPORTE	<p>Caso sejam necessárias informações adicionais ou suporte com relação a este problema, por favor, entre em contato com seu representante local Philips ou com nossa Central de Soluções no telefone 0800-701-7789. Atendimento de segunda à sexta das 8h às 18h.</p>
