Tomografia Computadorizada

FSN nº. 72800614, Revisado

02 DE MARÇO DE 2015

**URGENTE – Aviso de Segurança
Correção de Dispositivo Médico****Brilliance CT (6, 10, 16, 16 Power, 40, 64, Big Bore, iCT, iCT SP),
Ingenuity CT, Ingenuity Core, Ingenuity Core¹²⁸, Ingenuity Flex e MX8000 Dual v. EXP****Registro Anvisa: 10216710191 - 10216710209 - 10216710142****REVISADO****Correção de Movimento Horizontal Acidental da Cama e Atualização da Rotulagem do Produto
Devido ao Não Travamento do Engate**

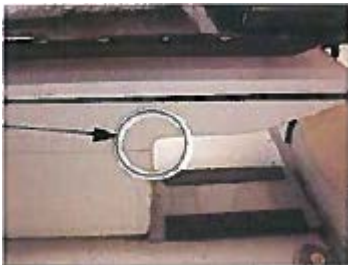
<p>Armação</p> <p>Suporte do Paciente na Armação Engatado, com Tampas Alinhadas</p> <p>Figura 1</p> </div> <div style="text-align: center;">

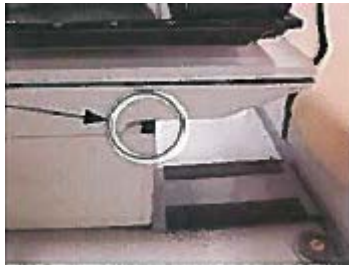
<p>DESCRIÇÃO DO PROBLEMA</p>	<p>Descobrimos que se o engate não estiver adequadamente travado durante o funcionamento do dispositivo, a armação do topo da mesa se move livremente, causando o deslocamento horizontal não intencional.</p> <p>Até o momento, nenhuma lesão ou morte foi relatada como resultado deste problema.</p> <p>Alinhamento da Tampa do Suporte do Paciente na Armação: Engatado Versus Não Engatado</p> <div style="display: flex; justify-content: space-around; align-items: center;"> <div style="text-align: center;">

<p>Armação</p> <p>Suporte do Paciente na Armação Desengatado, com Tampas Desalinhadas</p> <p>Figura 2</p> </div> </div>
<p>RISCO ENVOLVIDO</p>	<p>Há um risco de lesão grave ao paciente e Técnico/Operador como resultado do movimento livre da armação da cama.</p> <p>Para o paciente:</p> <ul style="list-style-type: none"> Há uma possibilidade de desligamento ou movimento de dispositivos médicos invasivos, tais como drenos cirúrgicos, de I.V.'s e traqueostomia <p>Para o Técnico/Operador:</p> <ul style="list-style-type: none"> Há uma possibilidade de ponto de esmagamento na armação (subframe); e Uma possibilidade de aprisionamento entre a mesa e o Gantry se o Técnico/Operador permanecer entre eles para deslocar o paciente à frente

<p>AÇÕES PLANEJADAS PELA PHILIPS</p>	<p>A Philips informa que você deve entrar em contato a nossa Central de Soluções no telefone 0800-701-7789. Atendimento de segunda à sexta das 7h às 19h, caso haja um movimento horizontal de forma livre da armação.</p> <p>A Philips está alterando a documentação de serviço para esclarecer as etapas para confirmar que o mecanismo de travamento está engatado.</p>
<p>INFORMAÇÕES ADICIONAIS E SUPORTE</p>	<p>Caso sejam necessárias informações adicionais ou suporte com relação a este problema, por favor, entre em contato com a nossa Central de Soluções no telefone 0800-701-7789. Atendimento de segunda à sexta das 7h às 19h.</p>
