Informação de melhoria de segurança de campo

Assunto: SOMATOM Emotion 6/16 e SOMATOM Spirit/Spirit Power com componente de borracha envelhecido na placa de montagem do motor

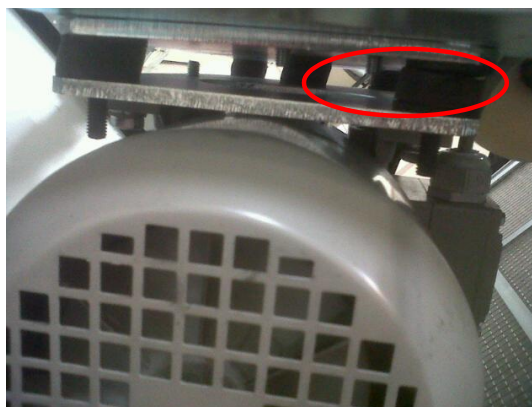
Detectamos recentemente um componente de borracha em que pode ocorrer um processo de envelhecimento prematuro. O funcionamento mecânico deste amortecedor de borracha, que está situado no conjunto de montagem do motor de rotação, pode degradar-se ao longo do tempo e ter impacto na estabilidade.

Fig. 1: Exemplo de amortecedor de borracha deteriorado na placa de montagem

Muito raramente o amortecedor de borracha pode partir-se e causar o desprendimento das placas de montagem no *gantry*. Este evento não constitui um perigo por si só, mas pode conduzir a uma ruptura da correia de transmissão, e conseqüentemente à interrupção da aquisição. Adicionalmente, a correia de transmissão pode danificar a cobertura do sistema, podendo invalidar a proteção de contato entre os componentes em movimento no interior do *gantry* e o operador e o doente.

Analisamos cuidadosamente este problema e desenvolvemos uma solução para melhorar a qualidade do conjunto de montagem. A Siemens preparou uma modificação para o SOMATOM Emotion 6/16, e para o SOMATOM Spirit / Spirit Power que irá solucionar esta potencial avaria através do UI CT030/14/S. A implementação da UI CT030/14/S está agendada para Abril de 2014 e a sua ação corretiva fornece instruções aos nossos especialistas da assistência técnica para procederem à substituição da placa de montagem do motor de rotação no interior do *gantry* do seu sistema de TC por um novo modelo. Esta nova placa de montagem inclui amortecedores de borracha significativamente melhorados para a estabilidade do seu conjunto de montagem.
