Aviso Urgente de Segurança de Campo

Possibilidade de envio a mais ou a menos de insulina caso a insulina ou outros fluidos entrem em contato com a parte interna do conector do conjunto de infusão Paradigm, da Medtronic

06 de agosto de 2013

Número de Referência Medtronic: FA577

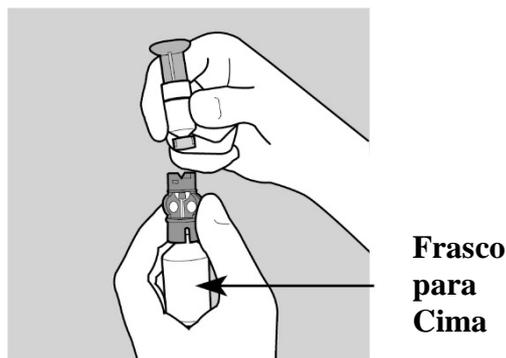
A exposição da parte interna do conector do conjunto de infusão à insulina é possível de ocorrer se a insulina for derramada na ponta do reservatório de insulina, quando o reservatório for removido do protetor de transferência azul após o preenchimento do reservatório a partir de um frasco de insulina. Se isso ocorrer, a insulina pode bloquear temporariamente as aberturas no conector que permitem que a bomba funcione adequadamente. Se as aberturas forem bloqueadas, isso pode resultar num envio a mais ou a menos de insulina o que pode provocar hipoglicemia ou hiperglicemia, que em casos extremos podem provocar perda de consciência ou óbito.

1. Depois de preencher o reservatório, assegure-se de que o frasco de insulina seja mantido na posição vertical durante a remoção do reservatório do protetor de transferência azul. Isso evita que a insulina caia acidentalmente no topo do reservatório, o que poderia transferir a insulina para dentro do conector do conjunto de infusão.

Mantenha o frasco de insulina para cima enquanto remove do depósito.
