SUGESTÃO DE AÇÃO IMEDIATA

03 de Fevereiro de 2016

Atualmente, os suportes das centrífugas modelo 4464-R da Hettich (ROTANTA 46 RSC Robotic e ROTANTA 460 Robotic Centrifuges) estão sob investigação em relação a sua resistência ao estresse. Essas investigações se tornaram necessária porque há a possibilidade de que a alteração do material tenha impacto na resistência desses suportes.

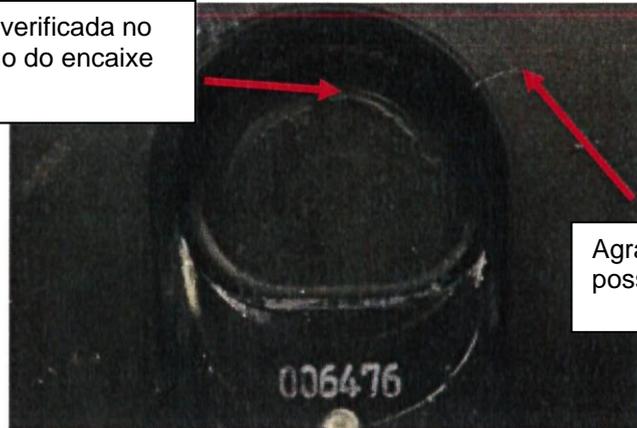
Rachadura verificada no canto interno do encaixe do suporte

Agravamento da rachadura, possivelmente nos dois lados.

1. Limpe toda a área de encaixe dos suportes com álcool
2. Verifique se não há rachaduras nos cantos externos dos suportes, conforme a figura
3. Se houver alguma rachadura **NÃO UTILIZE NENHUM DOS SUPORTES DA CENTRIFUGA DESTE KIT**
4. **PEÇA IMEDIATAMENTE UM NOVO KIT DE SUPORTES DA CENTRÍFUGA**
5. Se não houver nenhuma irregularidade, continue o procedimento:
6. Verifique os cantos internos dos suportes. As rachaduras podem ser melhor visualizadas com lentes de aumento.
