## Atualização de Aviso de Segurança Urgente Bomba Programável SynchroMed® II

Atualização do Cartão de Aplicação de Software Modelo 8870 utilizado em Programador Médico 8840 N'Vision™ e Rotulagem para Priming Bolus do Sistema de Infusão SynchroMed®

Dezembro de 2016

Referência da Medtronic: FA573 Fase II

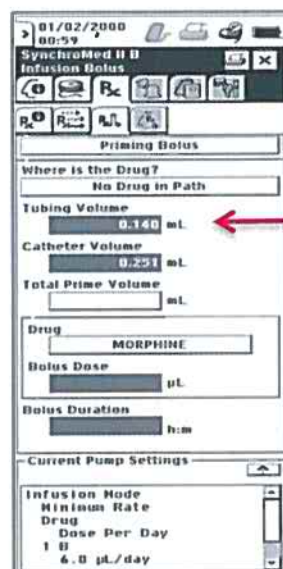
A atualização de software irá alterar o valor exibido no programador 8840 para o volume de tubulação da bomba de SynchroMed II de 0,199 ml para **0,140 ml** (vide figura). O volume de tubulação é utilizado pra calcular o volume total de um priming bolus do sistema completo. Essa mudança no volume não altera as etapas relacionadas ao procedimento ou outros cálculos necessários para programar um priming bolus.

O novo valor do volume de tubulação de **0,140 ml** substitui o valor anterior de 0,199 ml

- Continue utilizando o cartão de software atual e seu volume de tubulação exibido até que seu Representante da Medtronic tenha trocado o cartão atual pelo novo cartão de software (a nova versão é BBU01).

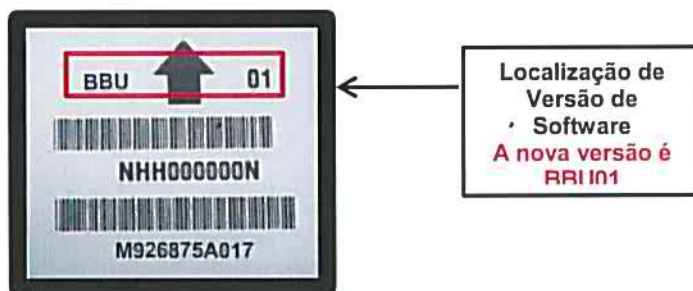
Cartão de Aplicação de Software 8870

Essa carta tem como objetivo informá-lo que seu Representante da Medtronic substituiu o cartão de aplicação de software modelo 8870, utilizado por seu Programador Médico N'Vision com uma versão atualizada (BBU01). Esse cartão de software atualizado implementa uma alteração do Sistema de Infusão SynchroMed® II. As outras aplicações de terapia nesse cartão para estimulação cerebral profunda e estimulação da medula espinhal permanecem inalteradas.

- Mantenha uma cópia dessa notificação para seus registros.
- Caso localize um Programador Médico N'Vision™, modelo 8840 que contenha uma versão do cartão de software diferente de "BBU01", entre em contato com seu Representante da Medtronic para ter o cartão de software substituído.
