Notificação de Ação de Campo

SBN-CPS-2017-003

Módulo BRF do cobas® 8100 com Versão de Software 02-xx: Possibilidade de Derramamento de Amostra

Nome do Produto	cobas® 8100 automated workflow series
Descrição do Produto	Módulo BRF para cobas® 8100
Código do Material (GMMI)	BRF para cobas 8100 GMMI 07446209001
Identificador de Produção (N° de Lote / N° de Série)	Não aplicável
Versão de SW	Versão de Software 02-xx
Tipo de Ação	Ação Corretiva de Segurança de Campo (FSCA)

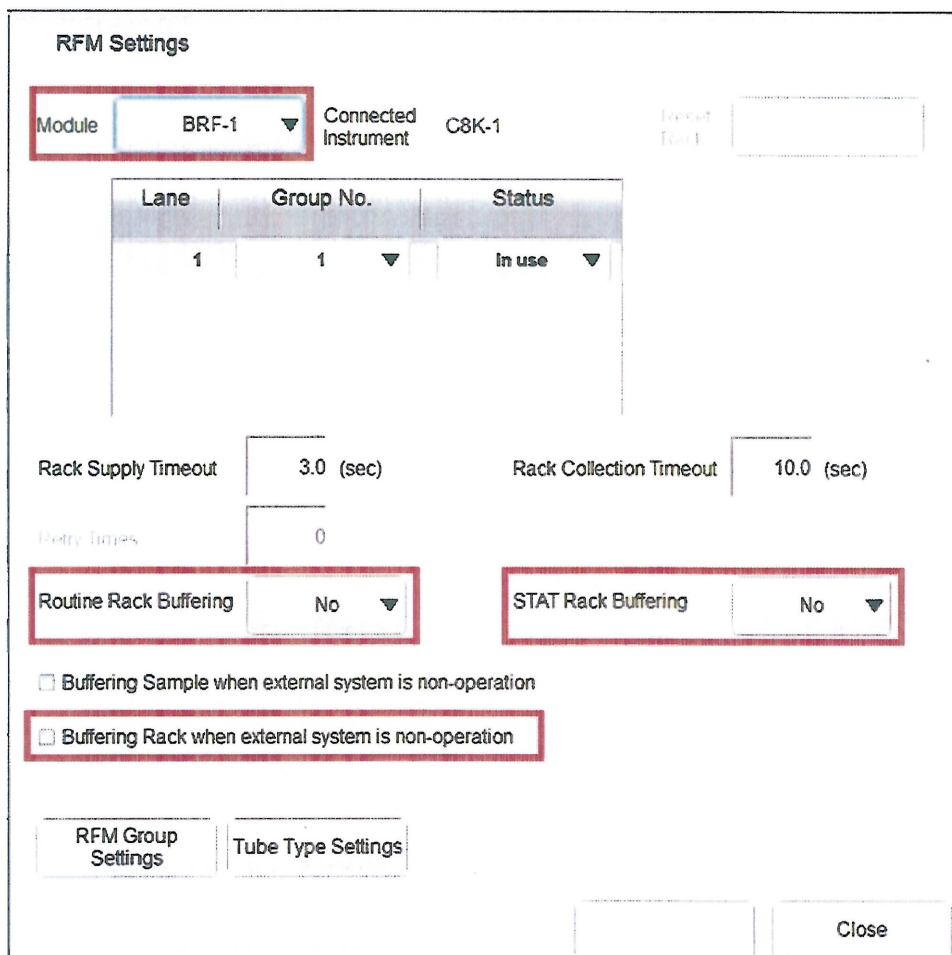
(Figura 1: Configurações para desativar o buffering de rack)

Para evitar esse problema, o buffering de rack deve ser desativado até que o software seja atualizado para a versão 03-01. O procedimento a seguir será aplicado para desabilitar o buffering da rack:

- Abra a tela de configuração “RFM Setting”.
- Selecione o módulo BRF na opção do menu do "Module".
- Defina “Routine Rack Buffering” como “No”.
- Defina “STAT Rack Buffering” como “No”.
- Desative a opção “Buffering Rack when external system is in non-operation”.
- Pressione o botão “Save”.
- Repita os passos 2 a 6 para todos os módulos BRF ligados.
- Reinicialize o sistema.
