CH-3110 Münsingen, 27 de Março de 2017

**AÇÃO DE CAMPO**

**AÇÃO CORRETIVA PREVENTIVA RELATIVA ÀS MESAS CIRÚRGICAS  
SCHAERER ARCUS 501-701**

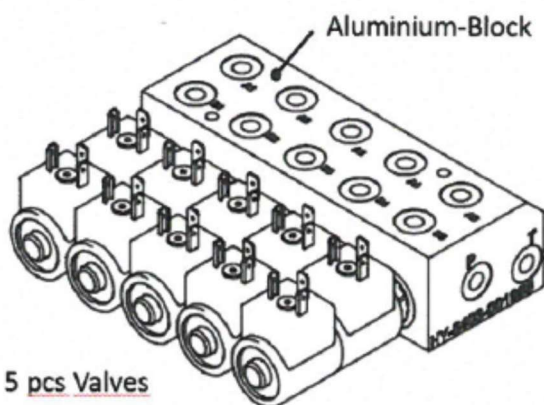
**Figure 1: Large Valve Block arcus**

Através dessa carta, viemos informá-lo sobre um problema potencial relativo ao sistema hidráulico das mesas cirúrgicas Schaerer Arcus 501-701. Cada mesa cirúrgica Schaerer arcus, 501, 601 ou 701 está equipada com um bloco grande de válvula hidráulica (ver Figura 1) que é montado na parte superior da coluna da mesa (ver Figura 2). Este bloco de válvula é projetado para controlar e coordenar os vários movimentos hidráulicos da mesa cirúrgica. O defeito potencial do bloco da válvula pode resultar em movimentos lentos ou paragem completa da mesa.

Durante os procedimentos de controle de qualidade de rotina na fábrica do fornecedor do bloco da válvula, foram descobertos buracos de broca imprecisos e fora de especificação. Esses furos servem como posicionador para as válvulas hidráulicas, que controlam o fluxo de óleo hidráulico através do sistema hidráulico e, assim, controlam os movimentos dos componentes da mesa, como as colunas de altura, lateral, inclinação, Trendelenburg, seção de assento e seção de perna.

Os furos imprecisos podem resultar em danos nas válvulas e, conseqüentemente, ocasionar em um mau funcionamento da mesa. O fechamento das válvulas danificadas pode levar a um fluxo descontrolado de óleo hidráulico, ocasionando uma perda de pressão nos tubos hidráulicos e uma resultante perda do controle correto dos cilindros. Essa perda pode ocasionar um bloqueio completo da mesa cirúrgica na posição atual, sendo necessário retirar o paciente da mesa cirúrgica e reposicioná-lo em uma mesa de backup.

Nossos registros de vendas mostram que um ou mais unidades das mesas cirúrgicas Schaerer arcus 501, 601 ou 701 foram enviadas para a empresa ou clientes em seu país. Cada cliente será contatado pelo serviço ao cliente Schaerer Medical e os blocos de válvula

afetados serão substituídos/trocados. Por favor, mantenha esta informação FSCA em arquivo, até que, pelo menos, as medidas tomadas sejam totalmente concluídas.
