Aviso de Ação Corretiva de Campo

21 de novembro de 2017

Baterias de Íons de Lítio Recarregáveis com Firmware Incorreto utilizadas nos Ventiladores Puritan Bennett™ 980 - Código do Item 10086042. (Números Seriais afetados iniciados em 1201xxxxxx a 1712xxxxxx)

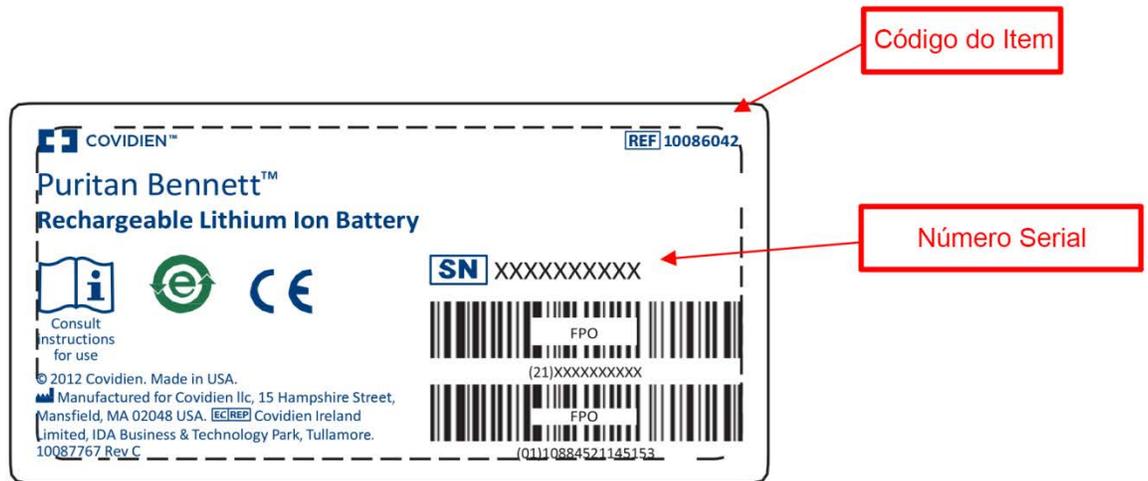
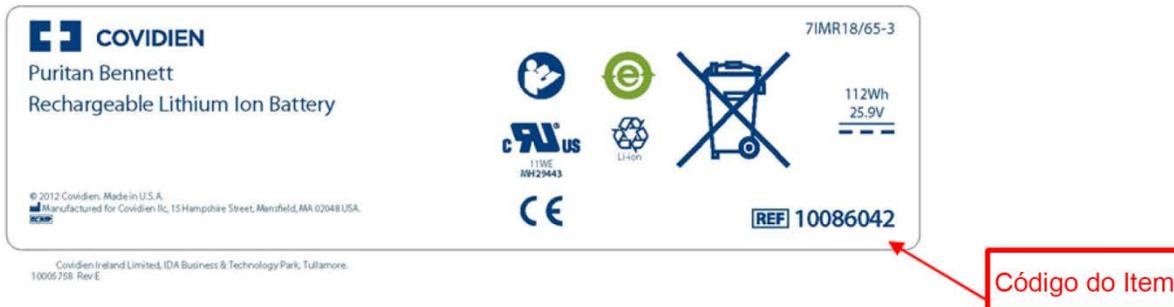
Anexo A

Estamos emitindo esta notificação após relatos de que as baterias podem não carregar completamente após a instalação. O escopo deste aviso inclui as baterias fabricadas entre dezembro de 2013 e maio de 2017, com números seriais iniciados em 1201xxxxxx a 1712xxxxxx. (ver Anexo A)

- O número serial da bateria pode ser encontrado em uma etiqueta branca na lateral da bateria.
- Com base em nossa revisão dos registros de fabricação, todas as baterias com número serial 1720MM ou maior foram confirmadas por estarem em conformidade e não terem sido afetadas por esse problema do firmware.

A Auto Suture do Brasil (Medtronic PLC) trabalhou em conjunto com o nosso fornecedor de baterias e identificou que a causa principal do problema está no firmware incorreto na bateria. Desenvolvemos uma ferramenta para inspecionar e identificar o firmware nas baterias. Os engenheiros de manutenção da Auto Suture do Brasil (Medtronic PLC) irão inspecionar as baterias em sua instituição durante a manutenção programada ou preventiva. As baterias com o firmware incorreto serão substituídas. Ao mesmo tempo em que as baterias produzidas antes de
