AVISO IMPORTANTE DE SEGURANÇA EM CAMPO

Assunto:	Extensão potencial dos braços detectores do iViewGT™ e do XVI devido à gravidade
Produto:	Acelerador digital
Escopo:	Todos os aceleradores digitais com XVI ou iViewGT™
Liberação da notificação:	dezembro de 2017

Classificação:	Aviso Importante de Segurança em Campo	Número de referência da FCO (Field Change Order, Ordem para mudar de campo)	200-01-103-082
Description (Descrição)	Extensão potencial dos braços detectores do iViewGT™ e do XVI devido à gravidade

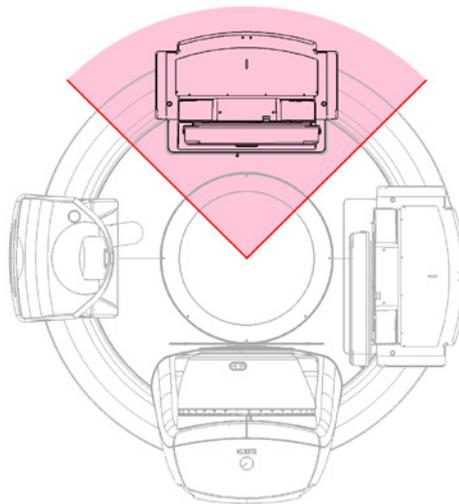
A Elekta identificou que, se o microinterruptor dentro do braço central não estiver configurado corretamente, é possível que o braço detector de MV ou de kV se estenda devido à gravidade.

O braço detector está aberto ou fechado acima do paciente, quando o ângulo do gantry for 180° ($\pm 45^\circ$). Veja a Figura 1.

Figura 1 - Posições de abrir e fechar não recomendadas para o braço detector de MV

A Elekta recomenda que o usuário não abra nem feche o braço detector quando ele estiver posicionado acima do paciente, conforme especificado nas Instruções de Uso (IFU).

Os Representantes de Serviço de Campo da Elekta farão verificações para certificar-se de que o microinterruptor será ativado somente quando o solenoide do detector bloqueado estiver completamente encaixado no suporte da interface.

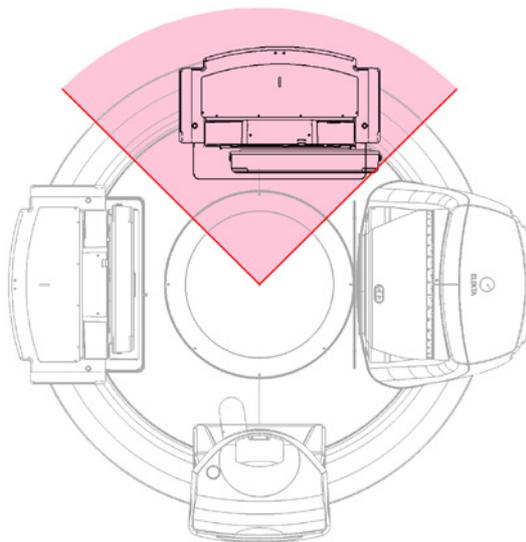
O braço detector está aberto ou fechado acima do paciente, quando o ângulo do gantry for $90^\circ (\pm 45^\circ)$.
Veja a Figura 2

Figura 2 - Posições de abrir e fechar não recomendadas para o braço detector de kV.
