Aos Clientes Usuários dos Sistemas ADVIA Centaur® XP

Referente: Notificação ao Cliente CI 14-03B (10817521, Rev. B)

Problemas no amortecedor da tampa superior do Instrumento

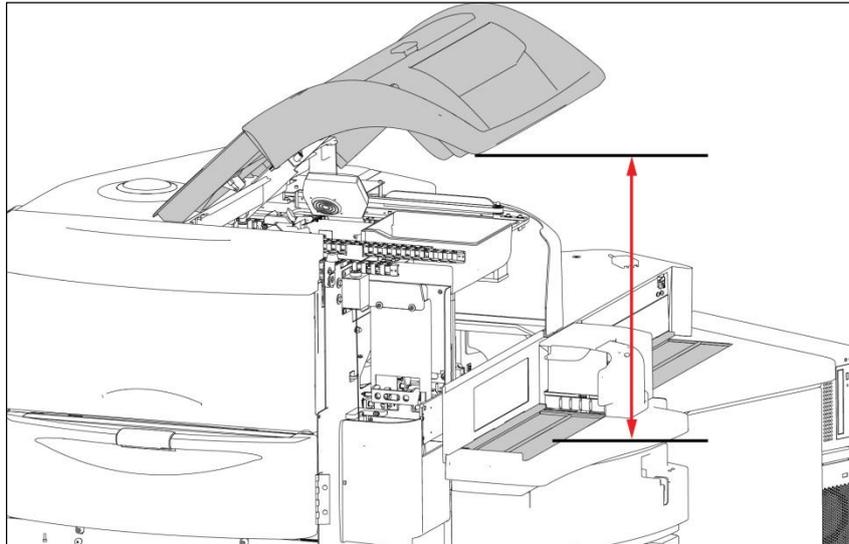
Figura 1. Tampa Superior do Instrumento Parcialmente Aberta

- Revise este comunicado com o responsável pelo seu laboratório / laboratório clínico.
- Preencha e envie o formulário de Verificação de Efetividade em anexo dentro de 30 dias.
- Ao receber este comunicado durante operação normal, por favor, continue a realizar as ações abaixo ao abrir ou fechar a tampa superior.
 - Antes de abrir a tampa, remova qualquer objeto que estiver sobre ela.
 - Se a tampa não puder ficar parcialmente aberta, contate imediatamente o suporte técnico Siemens para agendamento de manutenção.

AVISO DE SEGURANÇA: Ao abaixar a tampa, segure-a até que esteja completamente fechada para evitar qualquer dano.

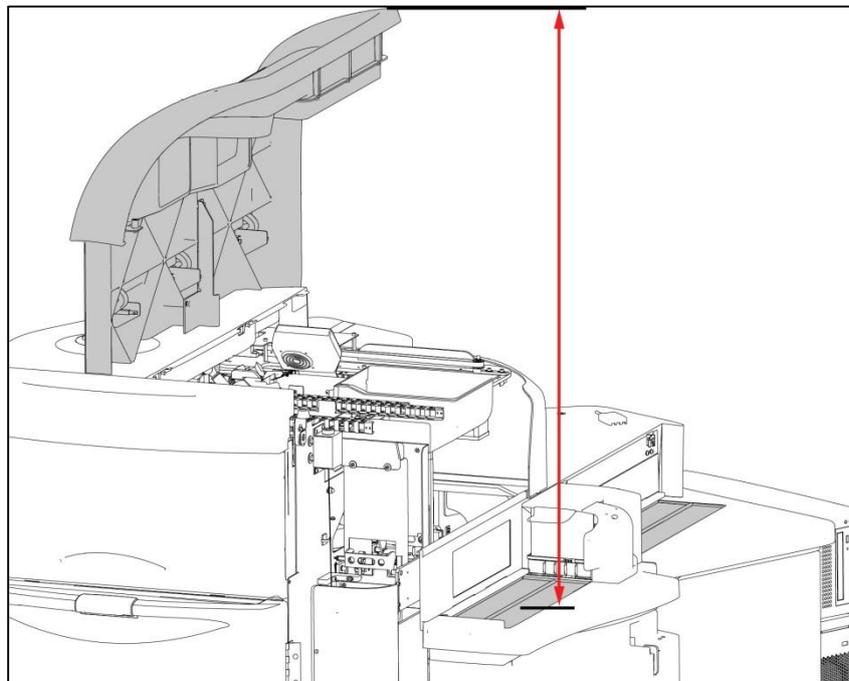
Figura 2. Tampa Superior do Instrumento Totalmente Aberta
