## Informação de Segurança Urgente

Informações de segurança sobre os produtos afetados das séries Aurinio L110, L120, L150 e L160, Aurinio OR séries.

Venho por meio desta notificá-los de uma medida corretiva relacionada à segurança que afeta os produtos da Aurinio OR series dos focos cirúrgicos Aurinio L110, L120, L150 e L160, da Trilux Medical GmbH & Co. KG.

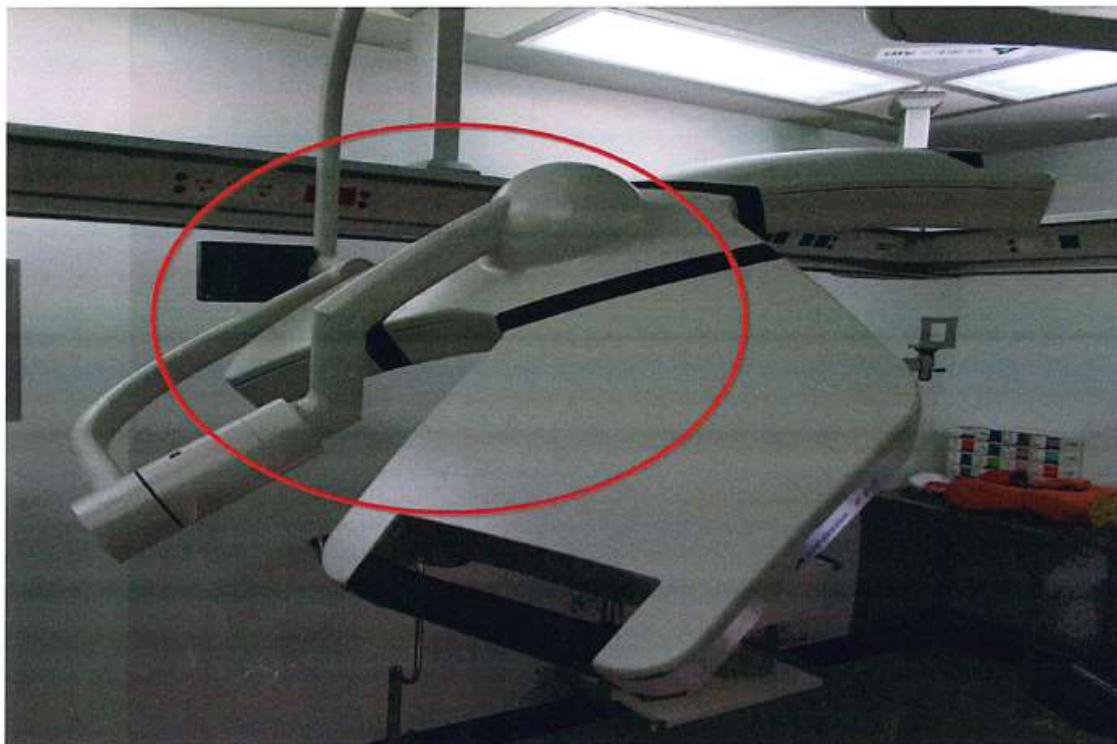
Figura 1

No contexto de nosso monitoramento global de produtos, determinamos que uma formação de rachaduras pode ocorrer na estrutura de suporte das luzes acima mencionadas. Isso resulta em uma situação em que a capacidade de carga não pode mais ser assegurada e pode levar a uma quebra de material no cotovelo da soldagem.

A ruptura é precedida pela formação de rachaduras na construção, veja a figura 1-3.
