Comunicação ao Cliente Urgente (Revisão 1)

Notificação de possível vazamento durante preparação de procedimento devido a eixo luer rachado

Sistema de Stent Vascular Flexível Cordis® S.M.A.R.T.® 99 lotes dentre 54 números de catálogo- Vide listagem na Tabela 1

15 de novembro de 2017, Atualizado em 12 de fevereiro de 2018

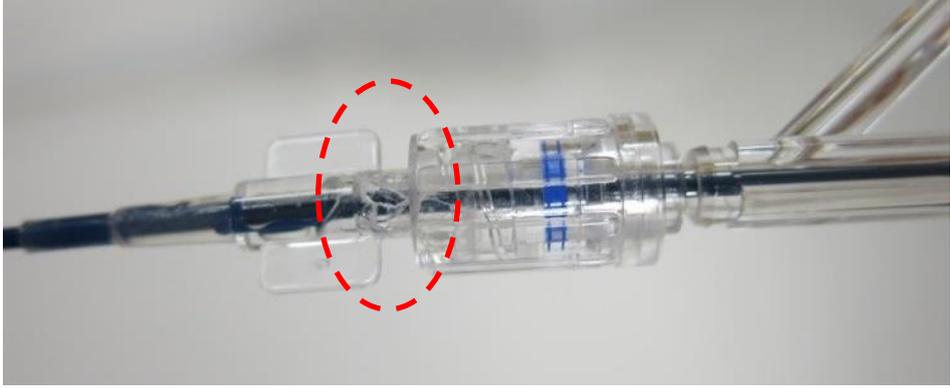
Devido a um erro de fabricação, alguns eixos luer nos lotes afetados podem conter rachaduras. A maioria das rachaduras observadas na investigação foram mínimas, resultando em leve vazamento de solução salina, mas o grau de rachadura varia.

<p>Detalhes de inspeção:</p>	<p>Conforme declarado nas Instruções de uso, os usuários são alertados de que o dispositivo não deve ser utilizado caso a bainha externa não possa ser enxaguada. Inspeccione se há vazamentos durante a preparação do dispositivo. Vazamentos podem ser mais prováveis no produto afetado devido a rachaduras no luer. No momento do enxágue em si, caso não haja vazamento observado, o produto pode ser utilizado com segurança.</p> <p>Para referência, rachaduras, quando presentes, são visíveis na região indicada na foto abaixo.</p>

- 5) **Durante a preparação do procedimento, verifique** quanto a rachaduras/vazamentos. Caso o usuário detecte uma rachadura antes do enxágue, ou um vazamento durante o enxágue, selecione um dispositivo de substituição. (Vide seção de inspeção abaixo.) Relate o incidente por meio do processo de queixa padrão.
