NOTIFICAÇÃO URGENTE DE SEGURANÇA DE CAMPO:
Extratores de pinos e parafusos de união Epoca
1124235 – Notificação de segurança de campo

A Synthes GmbH está iniciando uma notificação de segurança de campo voluntária para os números de peça e lote (listados abaixo) dos extratores de pinos e parafusos de união Epoca. O kit de revisão Epoca é indicado para a extração e revisão dos implantes de pinos do sistema de ombro Epoca.

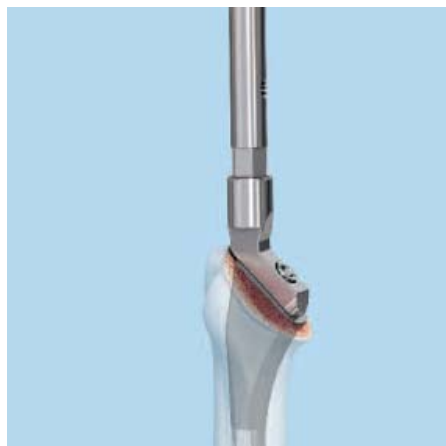
P/N 03.401.072 Extrator de pinos para barra de guia (03.401.070) utilizado com 355.250

Existe a possibilidade de quebra do parafuso de união (P/N 03.401.077) do extrator de pinos (P/N 03.401.072). Esta quebra pode ocorrer durante o terceiro passo, “remoção da cabeça/excêntrico e extração do pino umeral”, conforme mostrado e descrito na página 10 da Técnica Cirúrgica do “Kit de Revisão Epoca”.

“Para retirar o pino, montar e apertar completamente o extrator de pinos com uma chave hexagonal. Montar o martelo/barra guia e aplicar golpes suaves”.

Se o extrator de pinos quebrar, o impacto potencial ao paciente inclui atraso na cirurgia, dano aos ossos e/ou reações adversas aos tecidos.

No caso de quebra do parafuso de união do extrator de pinos, existem métodos adicionais conhecidos e disponíveis para se obter bons resultados para concluir a remoção do pino Epoca. Em geral, é necessário executar os métodos padrão listados abaixo quando o extrator de pinos continua funcional.

- Deslizar cuidadosamente um osteótomo fino desde o lado proximal até o distal, de forma adjacente ao pino, para soltar o pino.
- A corticotomia(s) longitudinal podem ser realizadas em sequência, para gerar um efeito de soltura ao longo do pino no canal umeral proximal.

- Os dois passos acima podem ter mais sucesso se o pino proximal for preso com pinças de pressão, o que permite aplicar cargas de extração longitudinais e axiais.

- Por fim, se estes métodos falharem, será possível realizar uma janela cirúrgica cortical no lado distal do úmero para retirar o implante proximalmente ao golpear a ponta distal do pino em direção distal a proximal.
