SIEMENS SOMATOM go.Up
SIEMENS SOMATOM go.Now

Nota de segurança CT013/18/S

Re: SOMATOM go.Up e SOMATOM go.Now – Risco: Pode ser necessária uma nova aquisição do paciente

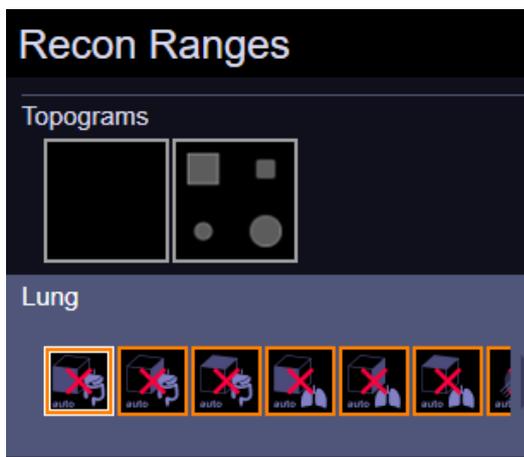
[Fig. 1]

Tópico 1: Observamos problemas esporádicos de estabilidade do software que impedem o início de uma reconstrução após o exame de TC. Se esses problemas ocorrerem, isso é indicado por uma cruz vermelha na tabela “Job Status” (Status do trabalho) (veja exemplo na Fig. 1 na página 2).

Captura de tela de exemplo de "Job status" (Status do trabalho) – reconstrução não é possível

Tópico 1: Se uma reconstrução não puder ser iniciada após um exame, reinicie o sistema e repita a reconstrução abortada. Se o erro persistir, entre em contato com sua equipe local do serviço de suporte da Siemens Healthineers. Ela pode auxiliá-lo a decidir se uma nova aquisição é realmente necessária ou não.

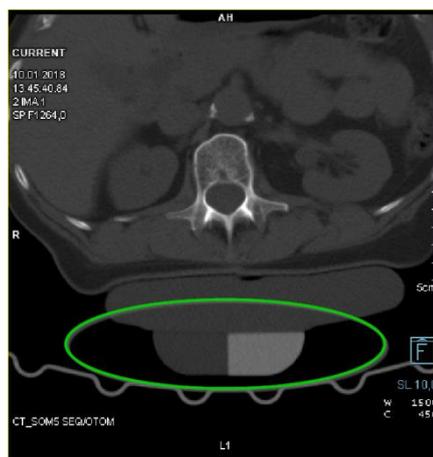
[Fig. 2]

Exemplo de uma reconstrução bem-sucedida para uso posterior no syngo Osteo CT

- **Tópico 3:** Após uma aquisição de osteoporose ter sido concluída, a reconstrução Osteo precisa ser iniciada e concluída logo após a aquisição. Portanto, as imagens devem ser carregadas e verificadas no "CT View&Go" *antes* de o cartão de guia de aquisição/reconstrução ser fechado. Não feche o cartão de guia de aquisição/reconstrução antes de todas as imagens Osteo terem sido reconstruídas e verificadas.

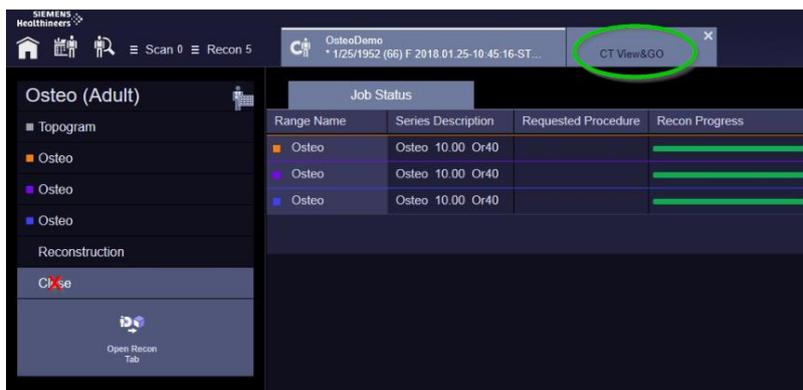
[Fig. 3]

Uma reconstrução Osteo bem-sucedida e completa é visualizada por barras totalmente em verde na coluna "Recon Progress" (Progresso da reconstrução) da tabela "Job Status" (Status do trabalho) e por imagens, incluindo o fantoma Osteo no cartão de guia do "CT View & Go" (para obter mais detalhes, veja a Fig. 3 abaixo). Na Fig. 2 temos um exemplo de uma reconstrução Osteo correta. Após verificar se a reconstrução Osteo foi bem-sucedida e completa, você pode fechar o cartão de guia de aquisição/reconstrução.

Captura de tela do GUI com barra de Progresso da reconstrução
