Notificação de Segurança de Campo

14/05/2018 | MSA-2018-001-IU |

Assunto: Desprendimento do suporte Volista

Produtos afetados: Todas as cúpulas Volista da Getinge dos Modelos Access, StandOP, Triop e Quicklock fabricadas até dezembro de 2016

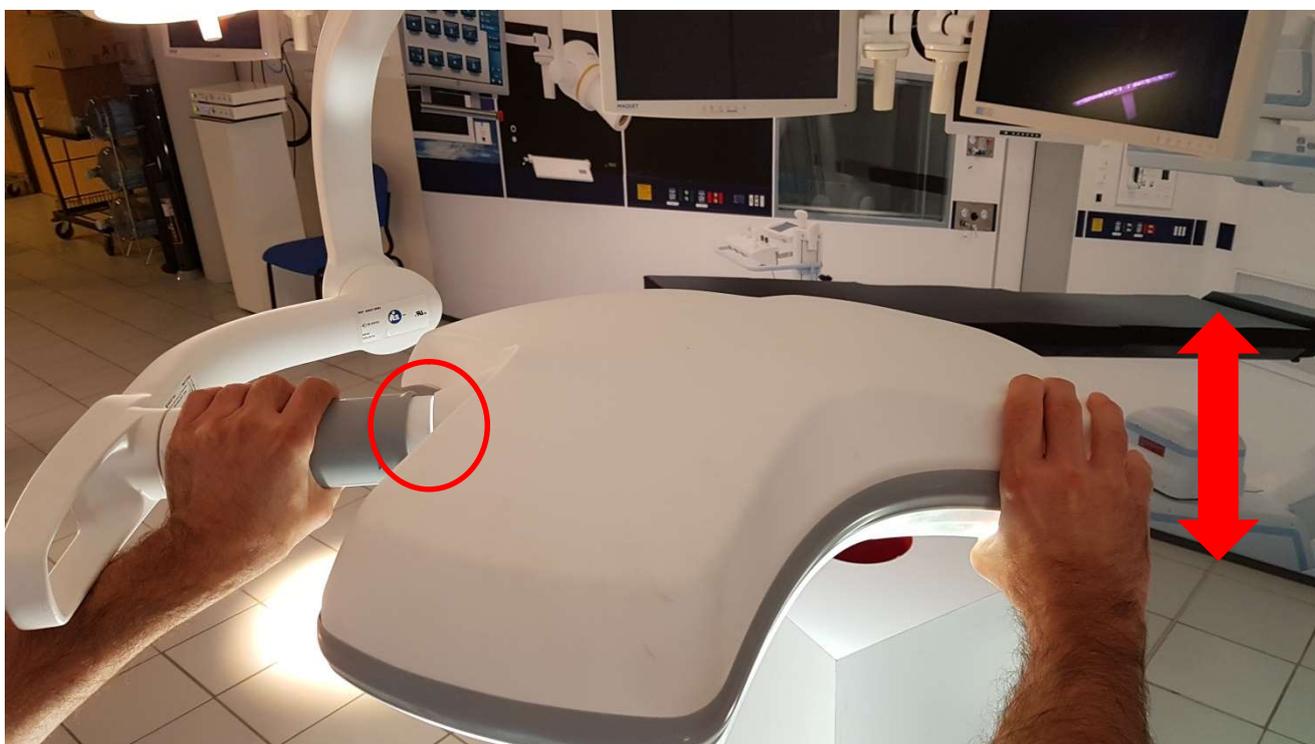
Em determinadas condições, identificamos que um problema pode impedir o dispositivo de funcionar da maneira pretendida. Foi estabelecido que, com algumas unidades fabricadas, um parafuso foi esquecido no suporte da cúpula em alguns dispositivos em produção ou que os parafusos afrouxaram-se ao longo do tempo. Como consequência disto, a haste da cabeça de iluminação pode quebrar e a cúpula pode se soltar quando manipulada e ficar segura apenas pelos seus cabos. Tal evento aparenta ser mais provável de ocorrer principalmente durante a manutenção, limpeza e preparação de cirurgia.

Segure a cúpula com as duas mãos (conforme exibido na figura abaixo), e procure por folgas ao tentar mover a cúpula para cima e para baixo (conforme exibido pelas setas). Caso haja folga na cúpula, você a sentirá na zona circulada em vermelho abaixo.

Caso você detecte uma folga na cúpula, por favor, interrompa o uso do dispositivo e informe os seus representantes locais da Getinge imediatamente.

A Getinge iniciará uma ação de campo para todas as unidades do dispositivo afetadas. Você será contatado pelo seu nosso representante de atendimento ou vendas da Getinge para planejar uma atualização do seu dispositivo.
