AVISO TÉCNICO

Assunto:	<i>O algoritmo AAA pode exibir pontos de alta concentração com erros</i>
Nome comercial do produto afetado:	<i>Eclipse™ Treatment Planning System</i>
Versões/lotos afetados:	<i>Versões 15.0, 15.1, 15.5, 15.6</i>
Referência/identificador FSCA:	<i>CP-2018-01913</i>
Data da notificação:	<i>21/08/2018</i>
Tipo de ação:	<i>Notificação e correção</i>

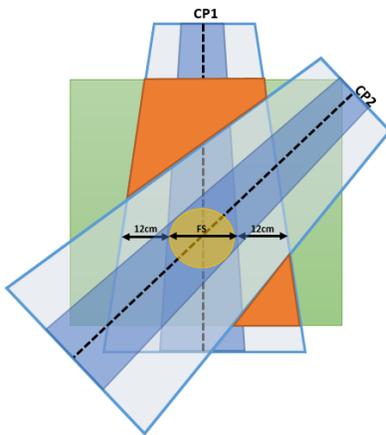
O problema afeta somente os cálculos da dose usando o AAA versão 15.0 – 15.6 com diversos pontos de controle onde o gantry gira durante a aplicação (VMAT, MLC de arco dinâmico etc). Esses cálculos podem mostrar pontos de alta concentração com erro na distribuição de dose periférica. O problema é causado por uma falha ao apagar a matriz de dose temporária entre cálculos de ponto de controle sucessivos. As áreas da dose que não são comuns em pontos de controle sucessivos são afetadas. O erro é sempre positivo, indicando um ponto de alta concentração inexistente. O problema não produz áreas frias incorretas.

O esquema mostrado na Figura 1 descreve a situação com uma separação exagerada entre os pontos de controle para fins de esclarecimento. A matriz da dose temporária é mostrada após o cálculo dos dois pontos de controle (CP1 e CP2). Para cada ponto de controle, a dose é calculada na região cruzada pelo campo FS, região amarela, além de uma margem adicional de 12 cm (no isocentro), como indicado pelos trapezóides em azul. Após o cálculo de CP1, a matriz de dose temporária não é apagada. Somente os pontos localizados no trapezóide CP2 serão redefinidos como zero durante o cálculo de CP2. Os pontos de dose localizados fora desta área não são redefinidos e manterão a dose calculada anteriormente. Isso resulta em doses erradas exibidas nas duas regiões laranja. As regiões fora dos dois cálculos de ponto de controle, mostradas em verde, não são afetadas.

Figura 1. Representação simplificada da geometria onde o erro de dose pode ocorrer.

- Reduza o valor de paralelização do ponto de controle para minimizar a área e a magnitude desse erro. Para dois pontos de controle subsequentes com uma separação de 2 pol., as matrizes de dose desses pontos de controle abrangem uma região muito semelhante, minimizando o erro de ponto de alta concentração.
- Preste muita atenção à periferia da distribuição de dose, onde podem ocorrer áreas de alta concentração não realistas. O efeito é mais provável de ser observado na periferia com pacientes maiores ou para alvos periféricos no lado contralateral.

- Faça verificações de plano específicas do paciente. A anomalia de distribuição de dose mostrada na interface do usuário não está presente na aplicação da dose.
