NOTIFICAÇÃO URGENTE DE SEGURANÇA EM CAMPO

Nome do Produto: **bomba de Infusão GH, GH Plus e Bomba de Infusão PK**

Identificador da Ação de Campo: **RA-2018--03-01**

Tipo de Ação: **Notificação de Segurança sobre Correção em Campo**

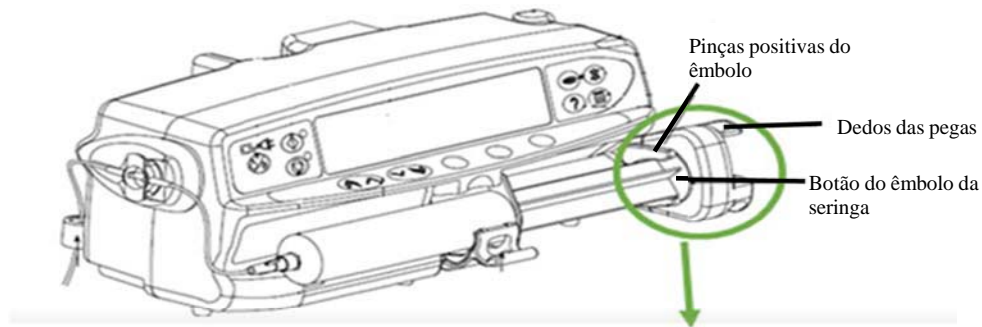
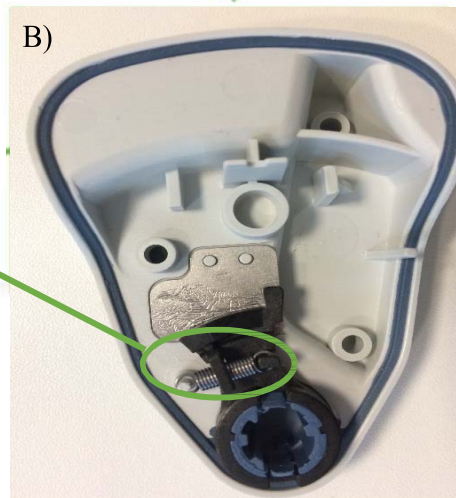
Figura 1: “Back-plate” e localização da mola S5 na Bomba de infusão Alaris.

A mola S5 encontra-se situada no "*back-plate*" do suporte do êmbolo da seringa e assegura que o botão do êmbolo da seringa fique firme entre a pinça positiva do êmbolo e o "*back-plate*".

A BD identificou que a mola da transmissão (S5) da placa das pinças pode romper e impedir que as pinças prendam o êmbolo da seringa no mecanismo do suporte do êmbolo, o que origina uma pequena folga entre o botão do êmbolo da seringa e o mecanismo de transmissão da seringa. Consultar Figura 1

Em determinadas circunstâncias, a folga entre o botão do êmbolo da seringa e o “back-plate” pode resultar numa sobre-infusão clinicamente significativa. Consideramos que os pacientes que correm um maior risco, se houver pequenos volumes de fluidos por causa de sifonagem, são os pacientes neonatais e pediátricos, ou os pacientes aos quais sejam administrados medicamentos críticos, a taxas de infusão baixas.

A) Nova mola (SKU 1000ME02157)

B) Novo “back-plate” (SKU 1000SP02113).
