Aviso de segurança de campo urgente **Rede de Distribuição de Software e Programadores Associados**

Nome do Produto	Número do Modelo
CareLink™ 2090 Programmer	2090; Todos os números de série
CareLink Encore™ 29901 Programmer	29901; Todos os números de série

Outubro de 2018.

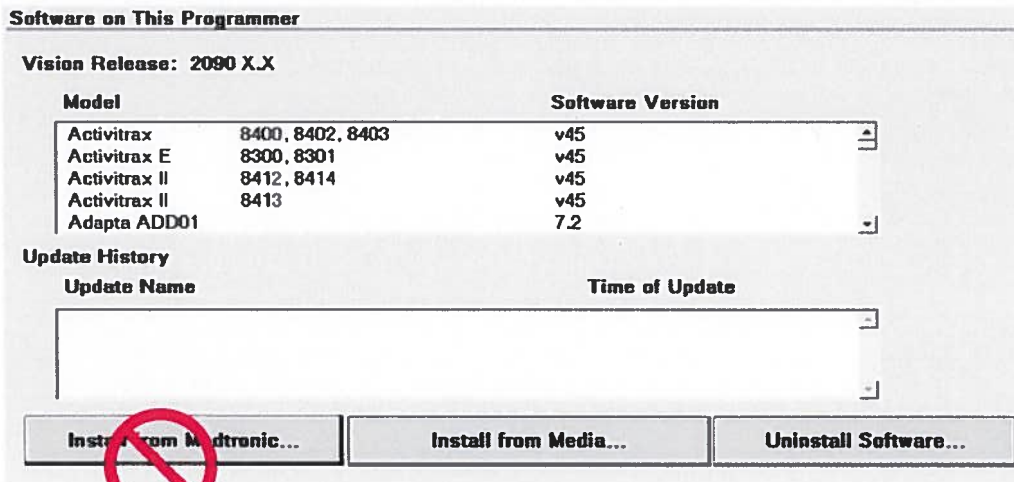
Tela do Software do Programador

Não tente atualizar o programador através do SDN. Se você selecionar o botão "Instalar da Medtronic", isso resultará em uma instalação malsucedida do software porque o acesso ao SDN externo não está mais disponível.

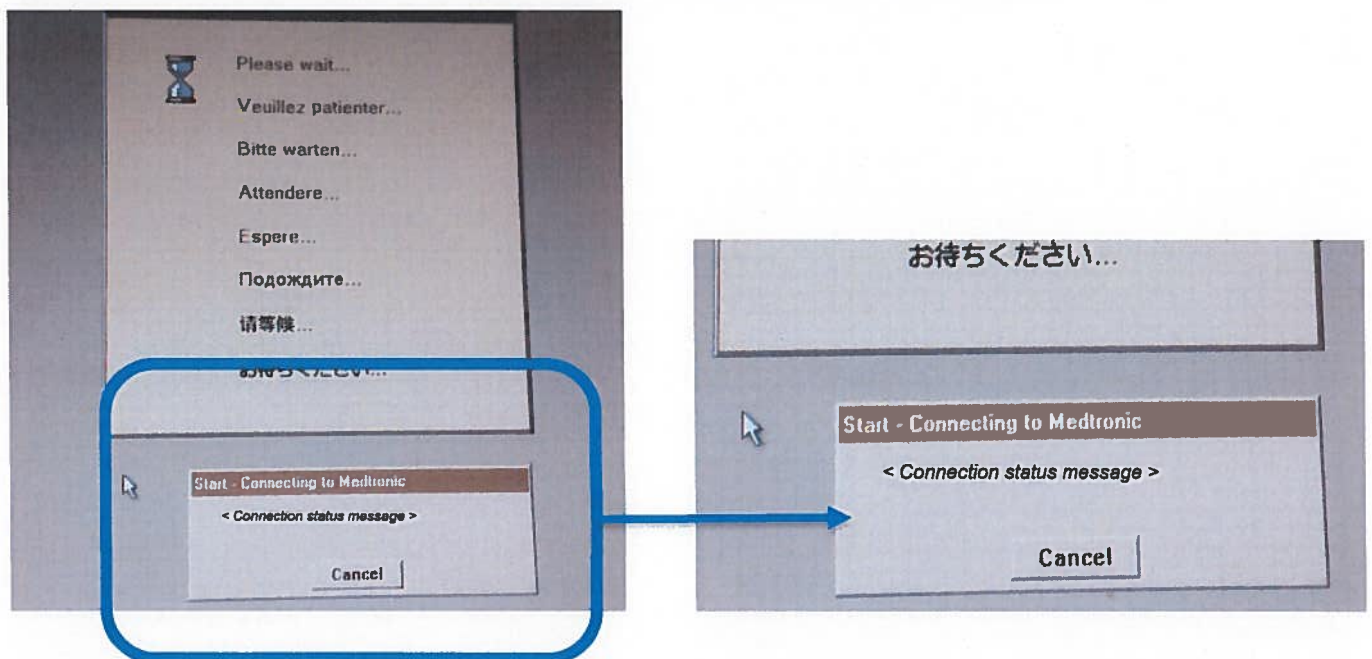
Várias mensagens podem ser observadas se a instalação do software do SDN for tentada (por exemplo, "Instalar da Medtronic..."). Veja as imagens abaixo, por exemplo, sobre o que aparecerá na tela do programador durante a tentativa de instalação. Abaixo, a mensagem maior "Por favor, aguarde" será uma janela menor com uma <mensagem de status da conexão> exibida; consulte a área destacada abaixo. As mensagens de estado da ligação podem alternar entre "Ligar...", "Procurar Rede...", "Iniciar sessão...", "Impossível ligar à rede local" e "Impossível ligar à Medtronic". Como o SDN não está mais disponível, **o usuário deve selecionar "Cancelar" para encerrar a tentativa de instalação.**

Se o usuário ligar o programador sem antes cancelar a tentativa de instalação, ao ligar, uma janela de contagem regressiva aparecerá na tela por aproximadamente 30 segundos com os botões "Sim" e "Não". O usuário deve selecionar "Não" para finalizar a tentativa de instalação e retornar à tela Model Select. Se o usuário selecionar "Sim" ou não responder antes do tempo limite de 30 segundos, o programador tentará a instalação novamente, e o processo descrito acima será repetido até que o usuário selecione "Cancelar" ou selecione "Não" durante a janela de contagem regressiva.
