## AÇÃO CORRETIVA NO MERCADO

Número do AC: 2018/03

Produto	REF	Software / Versão
Banjo	009945	IH-Com 5.1.7 e 5.1.10
IH-500	001500	
IH-1000	001000

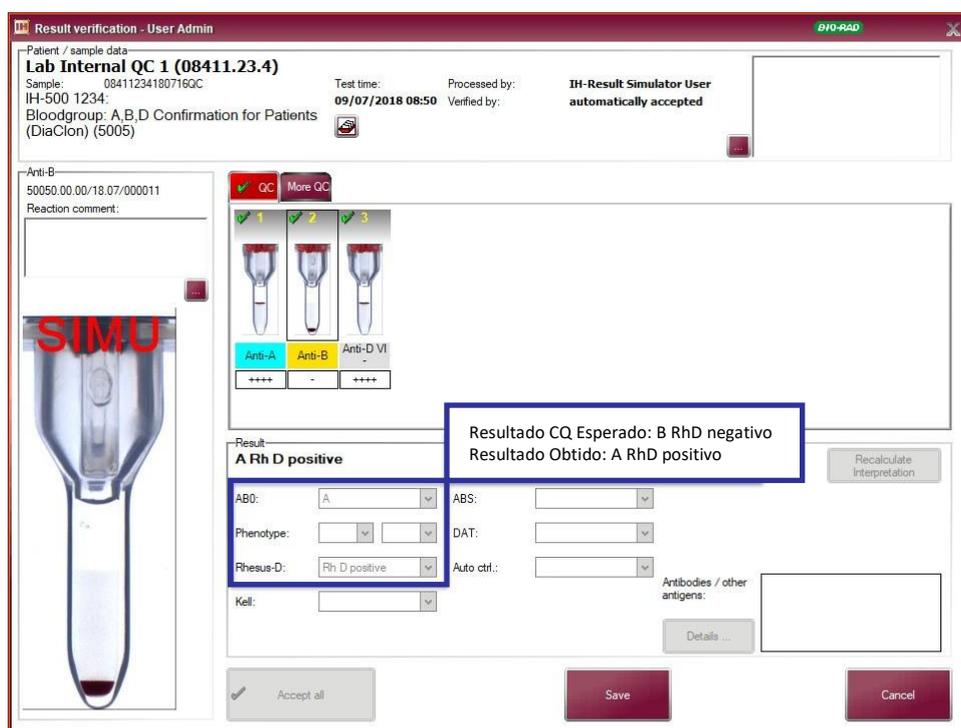
Esta falha afeta apenas o módulo de Controle de Qualidade (CQ) do IH-Com para o teste de prova direta ABO. O software permite a liberação de um resultado de CQ (“CQ válido”), que é discrepante do resultado esperado nas condições descritas abaixo:

Figura 1:Exemplo de ABO na verificação de resultados com IH-Com.

A falha ocorre durante o teste da amostra de CQ, o resultado obtido é A Rh positivo enquanto o resultado esperado seria B Rh negativo; e este CQ foi aceito pelo IH-Com (“CQ válido” conforme mostrado abaixo).

Esta falha será corrigida definitivamente com a instalação de um novo “pack”, **5.1.10.3**.
