NOTIFICAÇÃO URGENTE DE AÇÃO DE CAMPO
Para o Sistema de Eletrodos e Extensões Infinity™ DBS (Estimulação Cerebral Profunda) 8 Canais da St. Jude Medical

UDI: 05415067020635, 05415067030306, 05415067020680, 05415067030320

01 de Novembro de 2018

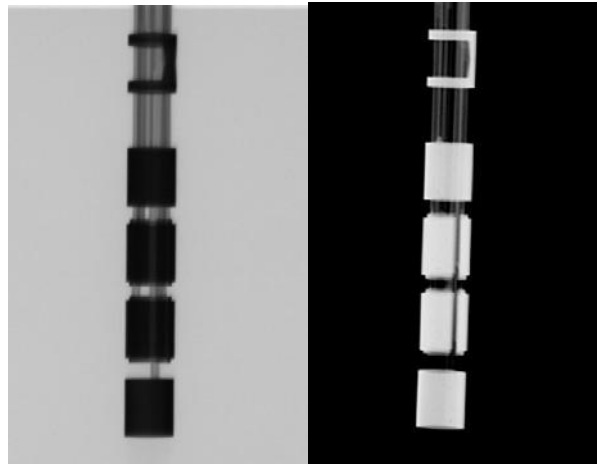
Figura 1: Eletrodos fabricados com o material previsto

A imagem à esquerda mostra a aparência na radiografia com inversão do nível de cinza (ou seja, imagem fluoroscópica) – todos os contatos têm uma radiopacidade similar

A imagem à direita mostra como pode aparecer no raio X craniano – todos os contatos têm uma radiopacidade similar

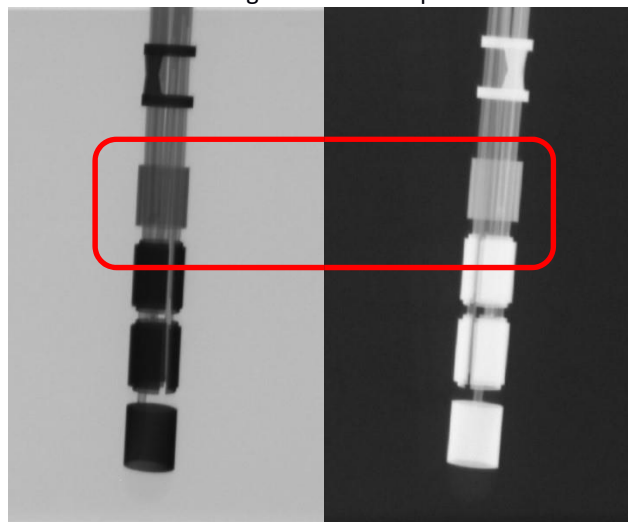
Figura 2: Eletrodo fabricado com a liga incorreta

A Figura 2 mostra imagens de raio X do contato não segmentado mais proximal fabricado com a liga incorreta.

A imagem à esquerda mostra a aparência na radiografia com a inversão do nível de cinza (ou seja, imagem fluoroscópica); os contatos distais são mais escuros do que o contato não segmentado mais proximal.

A imagem à direita mostra como a mesma pode aparecer no raio X craniano, no qual os contatos distais parecem mais brancos do que o contato não segmentado mais proximal.

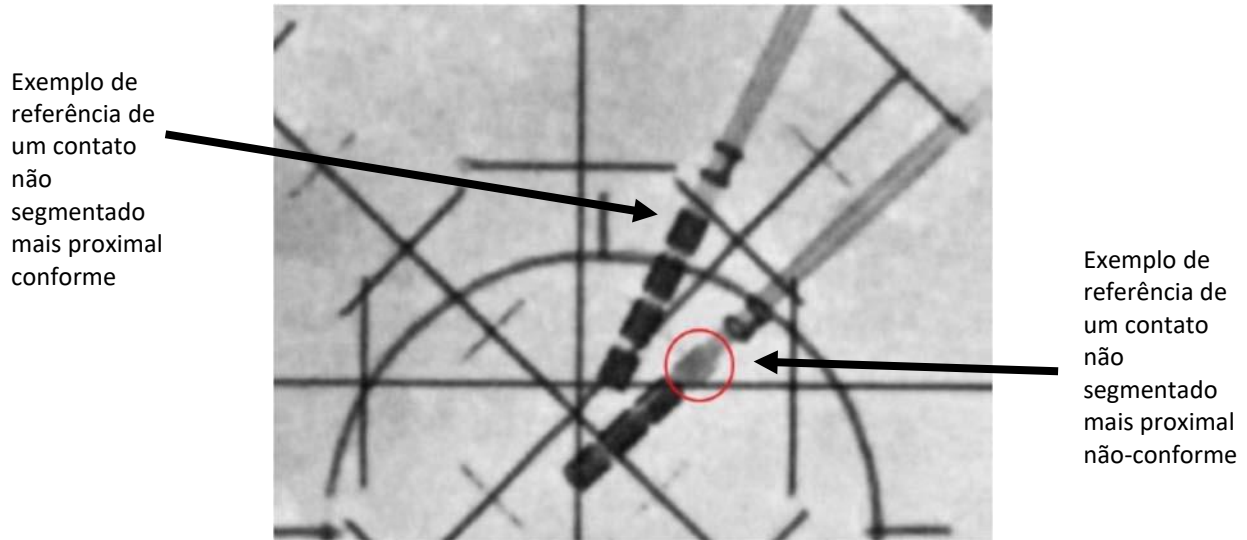
Figura 3: Raio X lateral fluoroscópico

A Figura 3 mostra um exemplo do raio X lateral fluoroscópico com um eletrodo não-conforme e conforme.

A imagem circulada mostra um exemplo de um contato não segmentado mais proximal não-conforme, que parece menos radiopaco em comparação com os contatos mais distais. A título de referência, o outro dispositivo tem quatro contatos com aparência esperada.

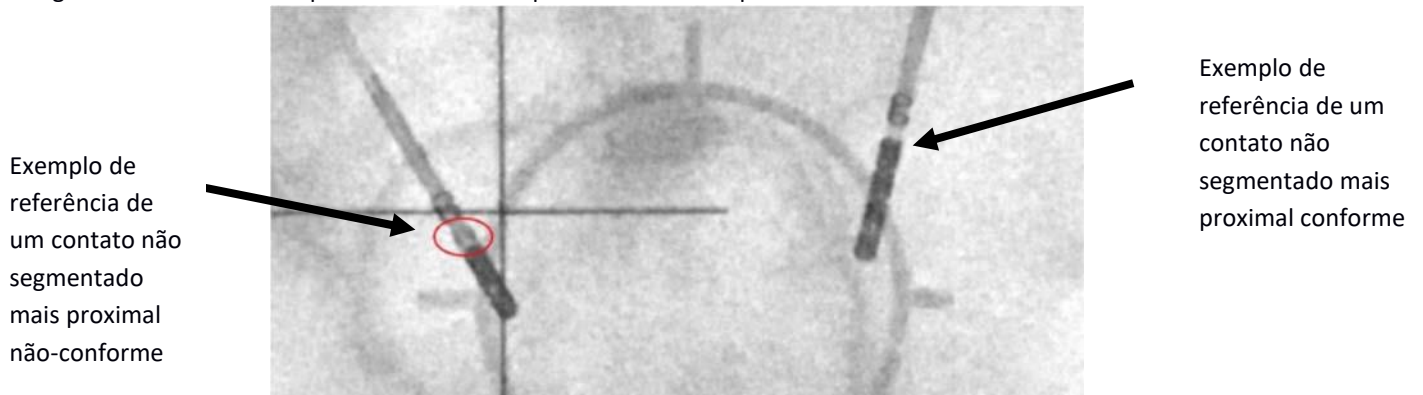
Figura 4: Raio X Antero-posterior fluoroscópico

A Figura 4 mostra um exemplo de raio X antero-posterior fluoroscópico de um eletrodo não-conforme e eletrodo conforme

A imagem circulada mostra um exemplo de um contato não segmentado mais proximal não-conforme, que parece menos radiopaco em comparação com os contatos mais distais. A título de referência, o outro dispositivo tem quatro contatos

com radiopacidade similar.

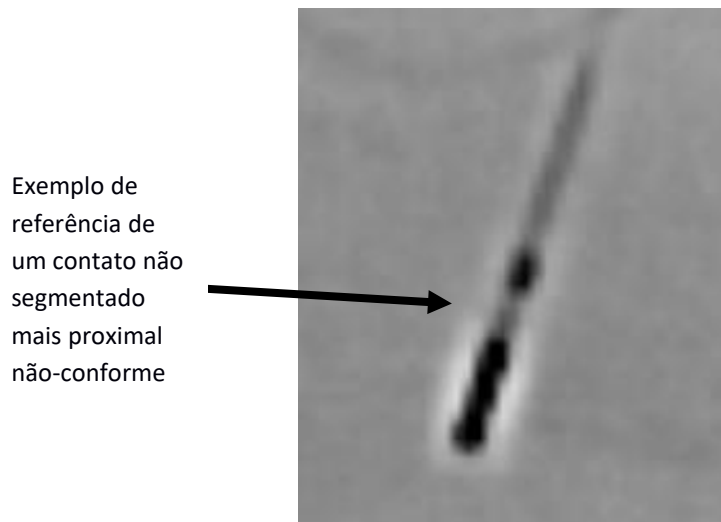
Figura 5: Raio X de escanograma da Tomografia Computadorizada (TC) pós-operatória

A seta aponta para um contato não segmentado mais proximal não-conforme, que parece menos radiopaco em comparação com os contatos mais distais.
