NOTIFICAÇÃO DE AÇÃO DE CAMPO

ASSUNTO: Aviso de ação Campo referente ao produto FlexLab 3.6, lote FLX.095, fabricante INPECO S.p.A.

NOME COMERCIAL	FLEXLAB 3.6
MODELO COMERCIAL	FLEXLAB 3.6
REGISTRO ANVISA:	80117580182
LOTE/NÚMERO DE SÉRIES AFETADO:	FLX.095

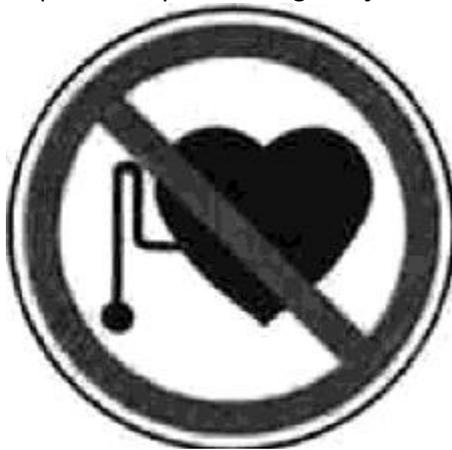
Nos módulos listados na Tabela 1, o mecanismo de transporte que move o robô ao longo dos eixos gera um campo magnético que pode interferir com a funcionalidade do marcapasso a distâncias próximas. A etiqueta de segurança do marcapasso mostrada abaixo é aplicada na tampa dos módulos para avisar quem tem um marcapasso sobre o risco no caso deles operarem nesses módulos. A Inpeco identificou uma lista de sites onde existem módulos nos quais a etiqueta de segurança do marcapasso está faltando.

- O risco de um mau funcionamento do marcapasso se aplica a qualquer pessoa com um marcapasso que possa trabalhar nesses módulos;
- A distância mínima de segurança foi aumentada para 200 mm (7,87") a partir dos mecanismos de transporte. Qualquer pessoa com um marcapasso não se deve aproximar mais do que esta distância dos eixos dos módulos.

1. Por favor, tenha em atenção que o pessoal que usa um marcapasso não deve manusear ou trabalhar nesses módulos a distâncias menores que 200 mm, mesmo que a etiqueta de aviso esteja faltando.

3. Por favor, certifique-se que os módulos listados na Tabela 1 têm a etiqueta de segurança do marcapasso anexada. Se a etiqueta do marcapasso de segurança, estiver faltando, remova a última página desta carta e cole a cópia da etiqueta na tampa desses módulos até que a etiqueta oficial esteja disponível. Se o seu site estiver incluído na lista de Sistemas em que, no mínimo, uma etiqueta do marcapasso estiver faltando, o Serviço de Atendimento da Inpeco ou seus representantes entrarão em contato com você para marcar uma visita para resolver o problema descrito e aplicar as etiquetas em falta.
