AVISO URGENTE DE SEGURANÇA

Ref. interna da GE Healthcare: FMI 60947

13 de dezembro de 2018

RE: Sistemas MRI da GE Healthcare Problema de versão de software.

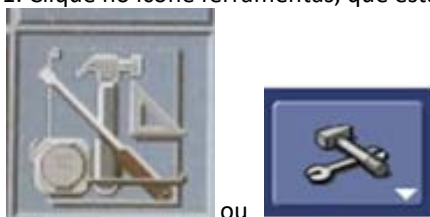
1. Clique no ícone ferramentas, que está localizado no canto superior esquerdo da tela:
