**CORREÇÃO URGENTE DE DISPOSITIVO MÉDICO**  
**Atualização do Software do Programador**  
**Suportando o Sistema de Marca-passo Transcateter Micra™**

Modelo
2090 CareLink™ Programador
29901 Encore™ Programador
Software de Aplicação da Rede CareLink 2491

Janeiro de 2019.

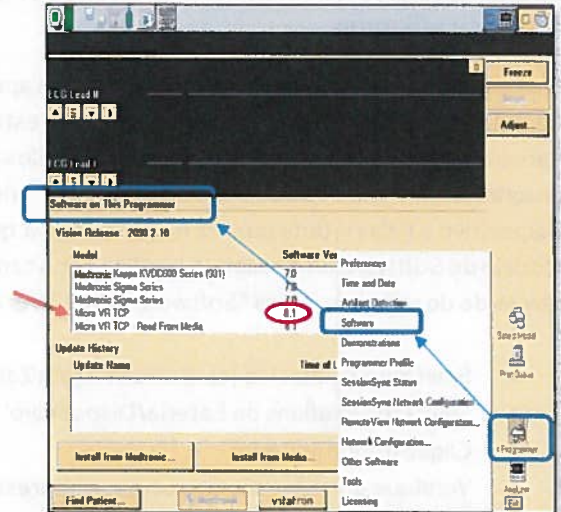
Imagem 1

- Selecione Software (consulte Imagem 1)
- Role pela lista de Modelos de Software disponíveis na caixa de seleção superior até localizar a seleção Micra
- Verificar se o Software Micra VR TCP versão é 8.1

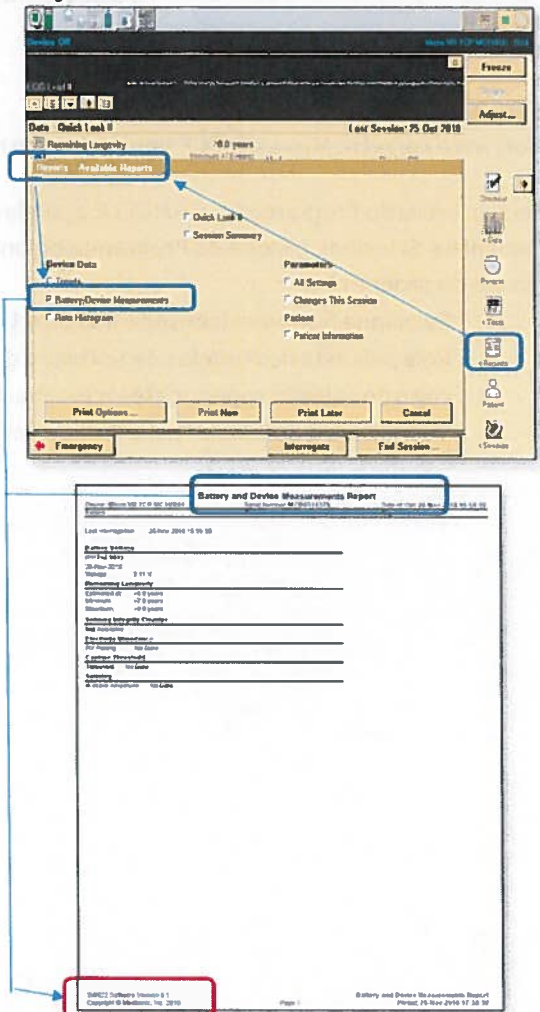
Imagem 2a e 2b

Quaisquer transmissões de CareLink realizadas após **17 de janeiro de 2019** relatarão a estimativa de longevidade restante atualizada. Para pacientes internados que foram interrogados por um programador, o médico pode analisar o Relatório de medidas do Dispositivo e Bateria (Imagens 2a e 2b) e verificar que o ID de Modelo do Software do Aplicativo localizado no canto inferior esquerdo do relatório indica "Software SW022 Versão 8.1".

- Selecione Relatórios (consulte Imagem 2a)
- Selecione Medidas de Bateria/Dispositivo
- Clique Imprimir Agora
- Verifique que a versão do software impressa no canto inferior esquerdo seja "Software SW022 Versão 8.1".
