CORREÇÃO URGENTE DE DISPOSITIVO MÉDICO

Acompanhamento da Imprecisão do Medidor de Profundidade do StealthStation™ Cranial e Synergy™ Cranial

13 de fevereiro de 2019

FA848 Phase II e Phase III

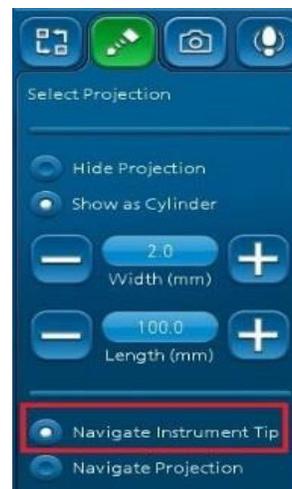
- A parada de profundidade mecânica da agulha da biópsia não é utilizada na agulha de qualquer fabricante;
- A projeção está definida além do plano;
- A projeção é navegada ao bloquear a trajetória; E
- A representação gráfica na função Medidor de Profundidade da Biópsia é apenas visualizada, sem visualizar as visões navegadas e a sobreposição da agulha da biópsia.

Se executadas, essas ações farão com que a exibição gráfica do Medidor de Profundidade da Biópsia represente imprecisamente a ponta do instrumento. O instrumento será exibido como se não tivesse atingido o alvo do plano, fazendo com que a agulha da biópsia fosse inserida em uma profundidade maior, resultando na possível biópsia do tecido saudável ou lesões em estruturas críticas.

- De acordo com o Guia de Bolso do Software Cranial, sempre use a Parada de Profundidade Mecânica da Agulha da Biópsia.
- Não defina uma projeção além do comprimento do plano cirúrgico.
- Certifique-se de que a configuração *Navigate Instrument Tip [Navegar Ponta do Instrumento]* esteja selecionada antes de bloquear a trajetória e de subsequentemente navegar o instrumento (ver figura à direita).
