Urgente: Correção de Dispositivo Médico
Atualização da Ação de Campo de Setembro de 2016

Informações importantes relacionadas ao Recarregador Medtronic, Modelo 37751
(Incluso nos Modelos do Kit 37754, 97754 e 37651)

Fevereiro de 2019

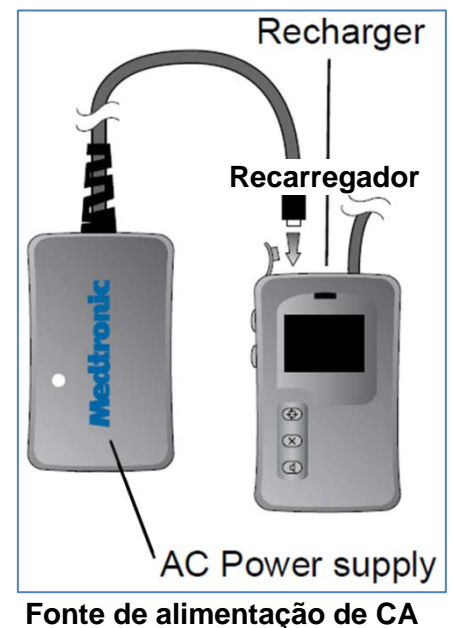
- Para o produto produzido antes da alteração no projeto (Números seriais iniciados com um "4" [p.ex., "NKA4" ou "NKU4"]):
- Para evitar esse estado de erro irresponsivo, o Recarregador deve ser ligado na fonte de alimentação de CA (por meio do alinhamento dos triângulos brancos) antes de iniciar uma sessão de recarga do neuroestimulador e permanecer conectado à fonte de alimentação de CA até a sessão de recarga ser concluída (ver Figura 1). Nota: A fonte de alimentação de CA não precisa estar ligada a uma tomada elétrica se o Recarregador estiver carregado.

- Se o Recarregador não estiver conectado a uma fonte de alimentação de CA durante uma sessão de recarga do neuroestimulador, o estado de erro irresponsivo pode ocorrer. Os pacientes podem entrar em contato com os Serviços ao Paciente da Medtronic Neuromodulação pelo telefone (11) 2182-9200 ou entre em contato diretamente com o seu Representante, por meio dos quais eles receberão as instruções para
