## Correção de Produto

Urgente – Necessário Agir Imediatamente

21 de março de 2019

#### Problemas do Alinity ci-series solucionados no software versão 2.6.0

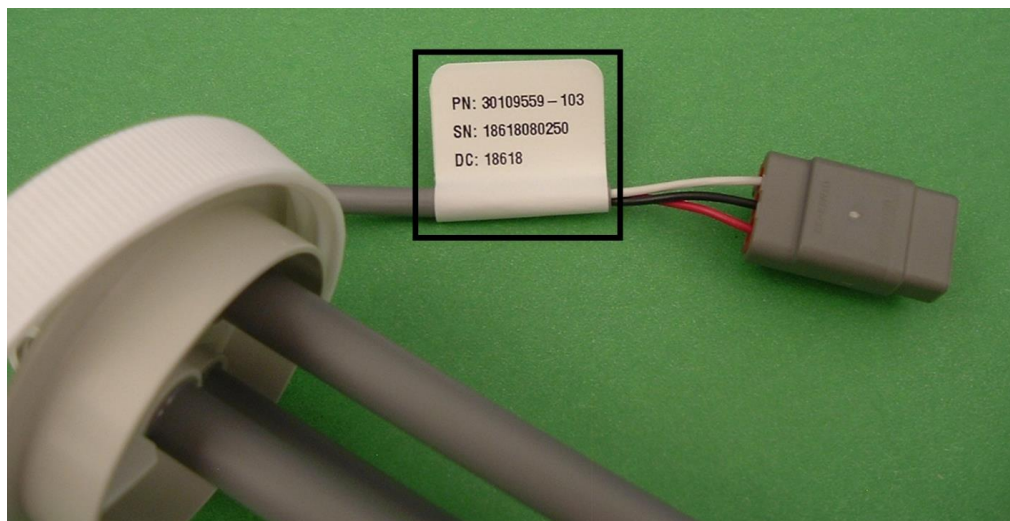
- Se a peça estiver na caixa, o número de lista (04S68-01 ou 04S68-02) estará impresso no rótulo.
- Se a peça tiver sido retirada da caixa ou instalada no Alinity ci-series, o número de peça estará impresso em uma etiqueta na conexão elétrica da peça. Veja a Figura 1 e a Tabela 1 abaixo.

*Figura 1. Etiqueta de identificação do Sensor de Nível de Solução a Granel*

| Número de Lista (LN) | Número de Peça (PN) | Instruções |
|---|---|---|
| 04S68-01 | 30109559-102 | Retire e substitua qualquer Sensor de Nível de Solução a Granel (LN 04S68-01/PN 30109559-102) pelo LN 04S68-02/PN 30109559-103. |
