**Correção de Campo Urgente de Dispositivo Médico - Ação Imediata
Necessária**

**Auriga™ 30 e Auriga™ XL 4007
Sistema de Laser**

Abril de 2019

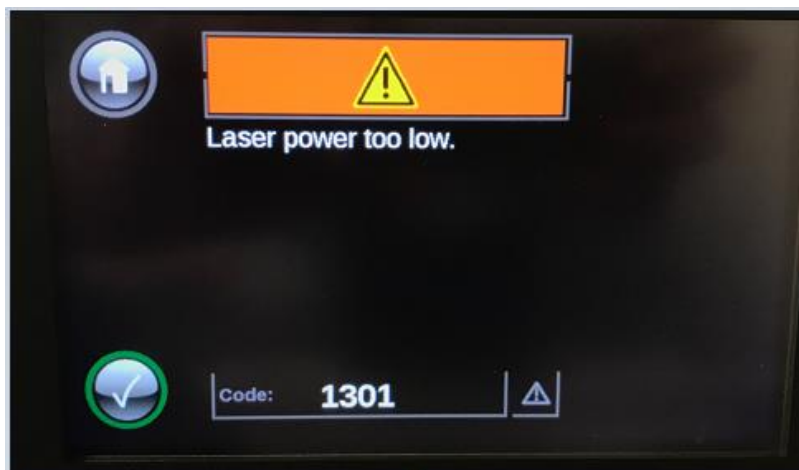
Figura 1: 1301 Erro de Baixa Potência

Os consoles Auriga na **Tabela 1** podem exibir uma degradação de potência mais rápido do que o normal devido a um problema em potencial com o sistema de resfriamento mecânico que pode fazer com que um erro de baixa potência (1301) seja exibido na tela conforme ilustrado na **Figura 1**. O console foi projetado para interromper a emissão de pulsos de laser e entrar em modo de espera após uma mensagem de erro de baixa potência. Caso isto ocorra, por favor, siga as recomendações abaixo. O desfecho previsto mais comum a ocorrer não é uma consequência a saúde do paciente. O pior caso relatado é um pequeno atraso do procedimento enquanto as configurações de potência são selecionadas.

1. Caso o erro 1301 de baixa potência seja exibido na tela, conforme o manual do usuário Auriga, confirme a mensagem antes de continuar o procedimento.
2. Usando as setas verde e azul no monitor, selecione uma combinação de configurações de potência para Energia (mJ) e Frequência (Hz) que permitirá que você conclua o procedimento com êxito. Isto pode ser realizado ao alterar as configurações de frequência ou configurações de energia por um ou dois incrementos para conseguir a potência necessária, conforme destacado dentro do Manual do Usuário Auriga.
3. Caso não haja uma combinação de configurações de potência adequada para concluir o caso, por favor, descontinue o uso do console e contate a Boston Scientific conforme detalhado abaixo.
