**URGENTE: CORREÇÃO DE DISPOSITIVO MÉDICO**  
**Sistema de Imagem O-arm™ 1000**  
**BI-700-00027-XXX e BI-700-00028-XXX**

30 de abril de 2019.

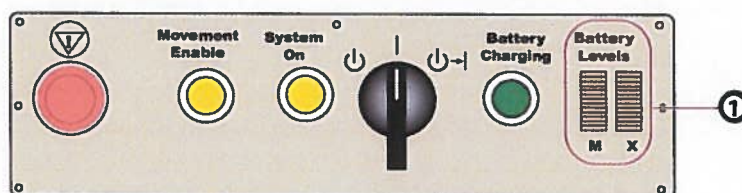
FIGURA 1

**Indicadores do nível da bateria:** No Painel de Controle de Energia do IAS mostrado na Figura 1, as duas colunas com luzes de LED amarelas (1) indicam os níveis das baterias de movimento (M) e as baterias de Raios X (X). Consulte "Indicadores do Nível de Carga das Baterias" no manual do usuário para mais informações sobre os níveis de carga das baterias representados pelos LEDs rolantes. Consulte "Verificações de Desempenho pelo Usuário" no manual do usuário para assegurar a operação correta da máquina.

- Enquanto o Sistema de Aquisição de Imagem (IAS) é ligado, desconecte o cabo de interconexão e aguarde dois minutos.
- Verifique os indicadores de carga das baterias no painel de controle da energia.
- Verifique se os indicadores do nível das baterias X e M têm pelo menos 9 das 10 barras iluminadas para assegurar carga de bateria suficiente para realizar o procedimento.
- Se o nível da bateria indicar menos de 9 barras, não prossiga com a seção de aquisição de imagem e contate o serviço técnico da Medtronic por telefone 0800-17-99-44 ou por email: [rs.suportecovidien-brazil@medtronic.com](mailto:rs.suportecovidien-brazil@medtronic.com).
