Notificação de Segurança de Campo

2019-ABR-17 | REF-MSA-2019-001-IU|

Assunto: Forquilha de revestimento rachada na luz VOLISTA

Produtos afetados: Todo os refletores VOLISTA da Getinge dos modelos
STANDOP e TRIOP fabricados até julho de 2017

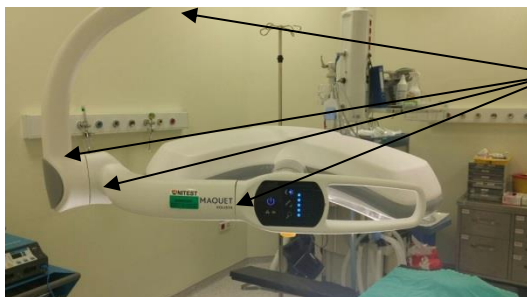
4 possíveis localizações de

Sob determinadas condições, identificamos um problema que pode impedir que o dispositivo tenha o desempenho esperado. Maquet SAS, a fabricante, recebeu algumas reclamações em relação à forquilha do refletor (garfos). Foi constatado que o revestimento dessas forquilhas pode apresentar rachaduras. Portanto, existe um risco de que partículas caiam e gerem infecção. A Maquet SAS não recebeu nenhum evento adverso (por exemplo, infecção) relacionado a este problema.

- As rachaduras do revestimento podem ser observadas nos dois lados de cada forquilha, como é possível ver nas fotos abaixo:

- Antes de usar o dispositivo, inspecione a forquilha e verifique se as rachaduras no revestimento estão visíveis, como exibido na figura abaixo

Se detectar uma rachadura no revestimento na forquilha, PARE DE USAR o dispositivo e entre em contato com seu representante Getinge.

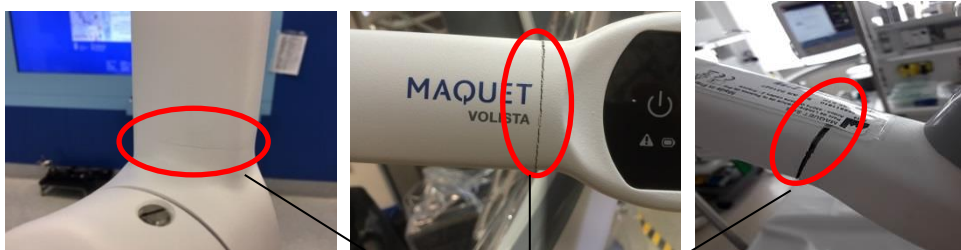
- As rachaduras do revestimento podem ser de tamanhos diferentes, conforme explicado abaixo:

Fotos da rachadura do revestimento com tamanho diferente
