SOMATOM Force
SOMATOM Definition AS
SOMATOM Definition Edge
SOMATOM Definition Flash
SOMATOM Drive
SOMATOM Confidence
SOMATOM Edge Plus
com software *syngo* CT VB10A

Nota de segurança para o cliente CT035/19/S

Assunto: Problemas de software potencialmente relacionados à segurança no software *syngo* CT VB10A em execução em vários tipos de scanners SOMATOM CT – Problemas potencialmente relacionados à segurança resolvidos no software *syngo* CT VB20

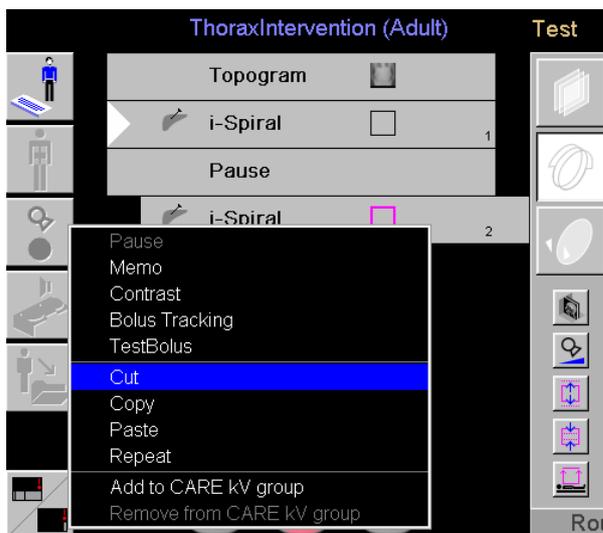
- 3.) A descrição da série muda de forma inesperada muito esporadicamente. Detalhes: por exemplo, o operador realiza um exame de cabeça seguido por uma aquisição do abdômen. Depois que as aquisições são concluídas, a descrição da série do abdômen às vezes é substituída pela descrição do exame anterior. Se o operador não reconhece essa alteração e começa a tarefa de reconstrução imediatamente, a descrição da série não pode ser alterada.
- 4.) Os sistemas podem travar esporadicamente durante um fluxo de trabalho de intervenção usando a funcionalidade de corte. Detalhes: esse problema pode acontecer quando as condições a seguir se apresentarem. Um exame de intervenção já foi iniciado, e um modo-i (i-spiral, i-sequence, i-fluoro) está carregado. Nessa situação, a opção crônica do menu contextual <Cut> (Cortar) fará com que o software trave. Para obter detalhes, consulte a figura 1 abaixo.

Fig. 1: exemplo de como o problema 4 pode ocorrer.

- 3.) A descrição da série muda de forma inesperada: para evitar esse problema bastante esporádico, o operador deve verificar se há alterações inesperadas na descrição da série depois que as aquisições forem concluídas e antes de iniciar os trabalhos de reconstrução. Ela pode ser alterada manualmente caso o trabalho de reconstrução ainda não tenha sido iniciado.
- 4.) Travamento durante o fluxo de trabalho de intervenção: depois do travamento de um software, é preciso reiniciar o sistema. Para evitar que isso aconteça, o exame de intervenção carregado precisa ser cancelado (pressione o botão <Cancel> (Cancelar)) antes que uma entrada crônica seja editada.

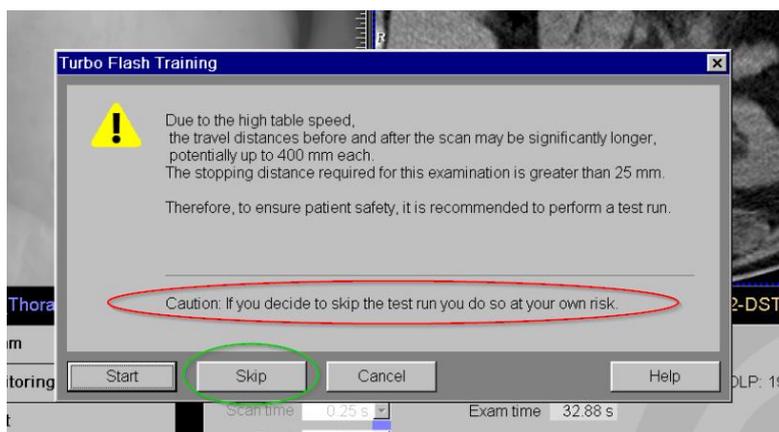
- 2.) Apenas usuários do SOMATOM Force: ao planejar uma aquisição em espiral "Turbo Flash", o cartão de tarefas do exame pode travar. Isso pode ocorrer se uma aquisição "Care Contrast" contiver uma aquisição pré-monitoramento, uma aquisição de monitoramento com sequência de contraste e uma aquisição em espiral "Turbo Flash" com uma inclinação alta (>2,3). Detalhes: depois da aquisição pré-monitoramento, o operador seleciona uma região de interesse (ROI, Region of Interest) e clica em <Accept> (Aceitar). Devido à inclinação alta (ou à alta velocidade da mesa) da aquisição em espiral "Turbo Flash", um movimento de teste da mesa é proposto ao operador. Depois de clicar em <Start> (Iniciar), o sistema emite uma solicitação para pressionar o botão <Move> (Mover). Quando o botão <Move> (Mover) é pressionado, nada acontece, mas a caixa de diálogo de movimento de teste da mesa aparece novamente. O cartão de tarefas do exame trava se o botão <Start> (Iniciar) é pressionado uma segunda vez.

Fig. 2: caixa de diálogo de teste da mesa com aviso se ignorado

- b. O movimento de teste da mesa não é obrigatório e pode ser ignorado. Se essa solução temporária for escolhida, o operador deverá ser particularmente cauteloso e se certificar de que não haja obstáculos no movimento do tampo da mesa. A alta velocidade do tampo da mesa durante esses exames impossibilita a interrupção do movimento dentro dos 25 mm normalmente necessários. A distância de deslocamento antes e depois da aquisição pode ser de até 400 mm. A caixa de diálogo correspondente é mostrada na figura 2 abaixo.
