## REMOÇÃO URGENTE DE DISPOSITIVO MÉDICO NOTIFICAÇÃO DE SEGURANÇA EM CAMPO

<b>Assunto:</b>	<b>Relatado desencaixe da ponta trocar</b>
<b>Nome comercial:</b>	<b>Agulhas intersticiais de aço inoxidável, calibre 17</b>
<b>Número(s) de peça afetado(s):</b>	<b>GM11009500, GM11009510, GM11009520 e GM11009530</b>
<b>Versões/lotos afetados:</b>	<b>Lotes R43, S46, T11, T15, T28, T39, T48 e U13</b>
<b>Referência/Identificador FSCA:</b>	<b>CP-2019-01813</b>
<b>Data da notificação:</b>	<b>24/07/2019</b>
<b>Tipo de ação:</b>	<b>Notificação e ampliação da remoção</b>

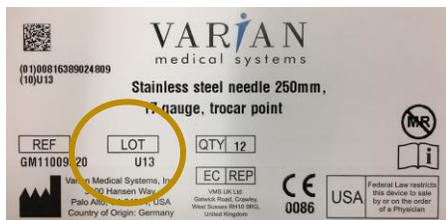
Foto 1. Rótulo com o lote circulado

Para referência do usuário, as fotos abaixo ilustram a localização da informação do lote, com um círculo amarelo na embalagem e no produto. A referência do lote encontra-se na extremidade do conector da agulha.
