URGENTE - Aviso de Segurança

Correção de Dispositivo Médico

Ingenuity CT, IQon Spectral CT, iCT, Brilliance 64 CT, Ingenuity TF, Vereos

Rotulagem de fase de imagem incorreta “Step and Shoot”

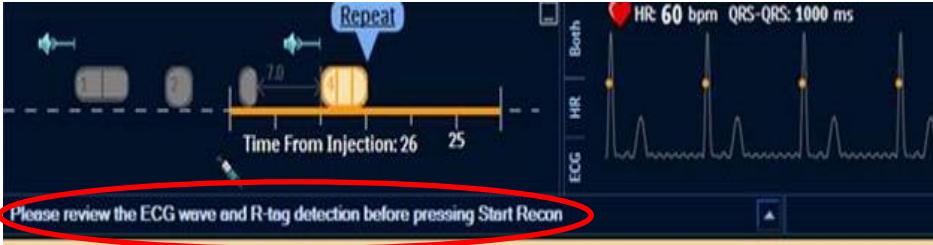
<p>Exemplo de Interface de Usuário Gráfico do 4.x</p> <p>[Chave: Repetir]</p> <p>Tempo da Injeção: 26</p> <p>Analise a onda ECG e detecção de R-log antes de pressionar Start Recon]</p> <ul style="list-style-type: none">• Como evitar no 4.x: Aguarde até que a faixa de ECG esteja no topo da janela de aquisição para iniciar a reconstrução.

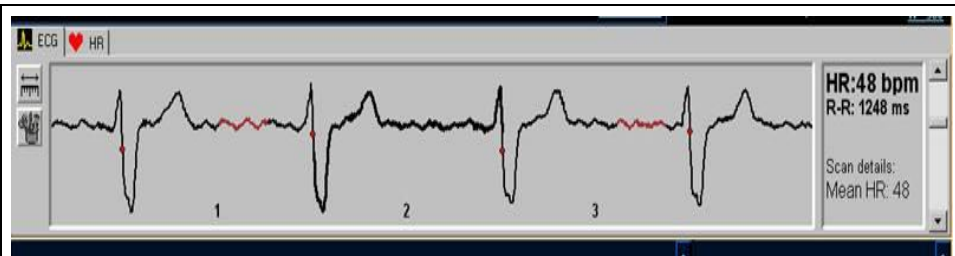
Exemplo de Interface de Usuário Gráfico do 3.x

Esse problema afeta todos os sistemas listados acima (com exceção do Vereos) com o software 4.x e todos os sistemas iCT com software 3.x. Imagens podem ser reconstruídas com tolerância de fase realizando uma reconstrução off-line dos dados raízes. Um novo escaneamento de paciente não é necessário.

- Como evitar no 3.x: Aguarde até que a faixa de ECG esteja visível na base da janela de aquisição para iniciar a reconstrução.

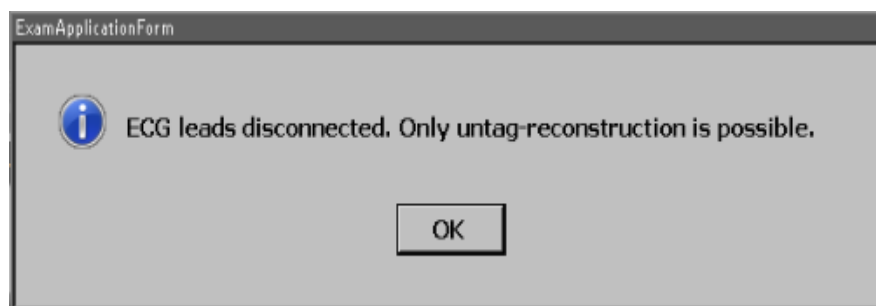
[Chave: Eletrodos de ECG desconectados. Somente uma reconstrução sem etiqueta é possível]

- Imagens serão rotuladas incorretamente como se a tolerância de fase tivesse sido aplicada, entretanto, as imagens serão reconstruídas sem tolerância de fase.

- Como evitar: Garanta que os eletrodos sejam fixados com segurança ao paciente antes de iniciar a aquisição e que o comprimento do percurso de mesa permita que os eletrodos permaneçam firmemente fixados através da conclusão da aquisição. Em caso de uma falha na aplicação, não há forma de evitar o problema.
