URGENTE - Correção de Dispositivo Médico

Monitores Philips SureSigns VS3/VS4 Liberação de Software

Registro Anvisa: 10216710328

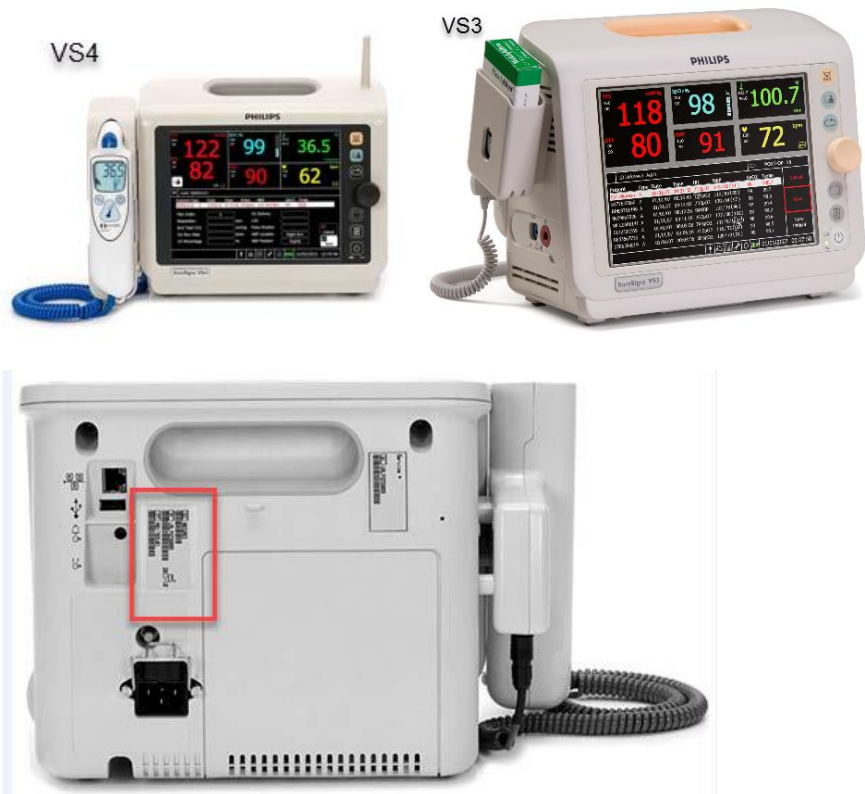
- a) Encontrar e verificar o Número do Produto do seu Monitor SureSigns VS3/VS4, localizado na etiqueta traseira de seu monitor

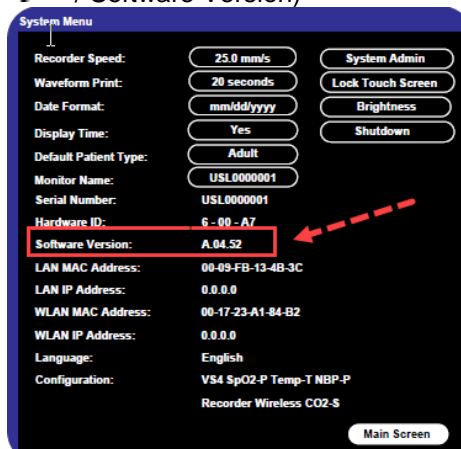
- b) Localizar e verificar a revisão de software no monitor (System Menu / Software Version)

- Executar de imediato o upgrade de software em cada um de seus monitores SureSigns VS3/VS4, conforme solicitado nas *Instruções de Instalação de Software de Frequência Cardíaca* em anexo. Elas detalham como obter e instalar a atualização do software de sistema. O
