CORREÇÃO DE DISPOSITIVO MÉDICO Rede de Distribuição de Software e Programadores Associados

Nome do Produto	Número do Modelo
Programador CareLink™ 2090	2090; Todos os Números Seriais
Programador CareLink Encore™ 29901	29901; Todos os Números Seriais

Fevereiro de 2020

Rede de Distribuição de Software (SDN): Atualização do Comunicado de outubro de 2018

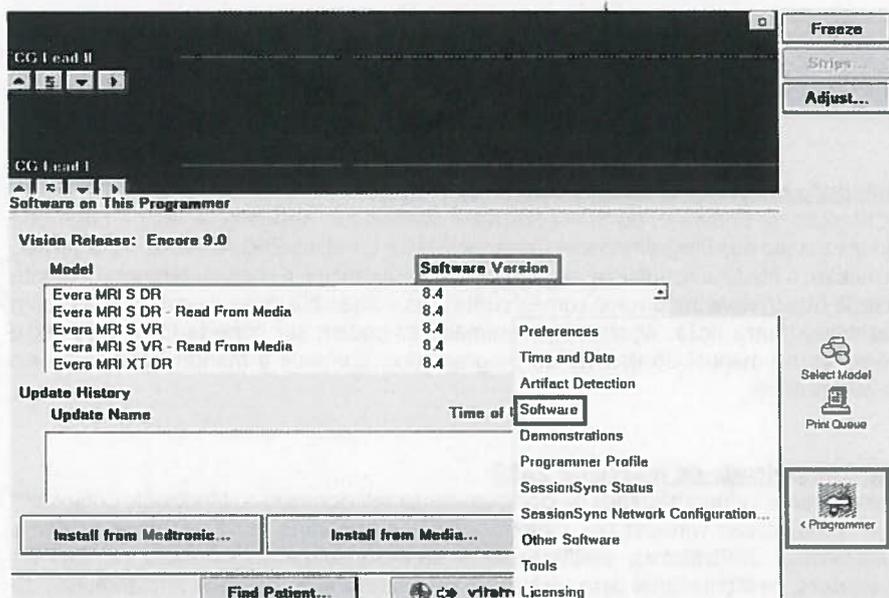
Assim que o programador tiver sido atualizado, a versão do software atualizado pode ser identificada no programador selecionando o ícone do programador na tela do programador. Em seguida, selecione "Software" a partir do menu suspenso (ver Figura 1). Consulte a Tabela 1 para obter o número da versão do software dos modelos do dispositivo específicos que serão atualizados na primeira fase desse processo. Durante a investigação do dispositivo com um programador atualizado no implante ou na próxima visita clínica agendada regularmente, o dispositivo de um paciente receberá automaticamente o software atualizado.

Figura 1 – Tela do programador, ícone do programador, e exemplo da versão do software
