# Notificação de Ação de Campo

14/01/2020 | GD8980 CAPA 219071 |GETINGE 88-5

### PROBLEMA POTENCIAL: Possível Vazamento

O problema potencial pode ocorrer com o produto **GETINGE WD88 TURBO**

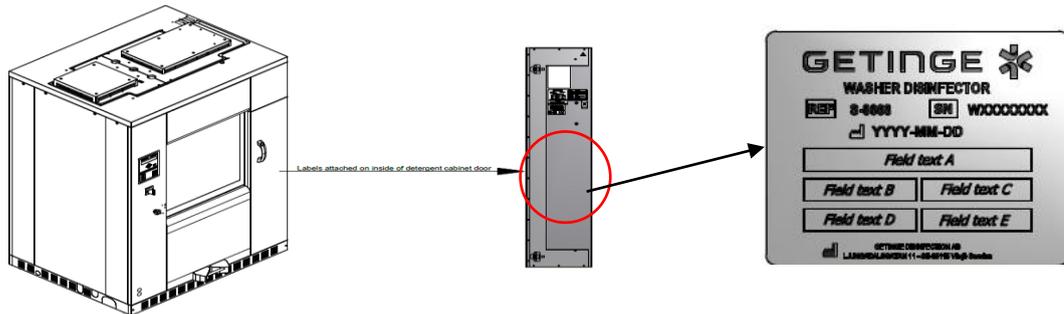
1. Verifique o número de série na Lavadora para ver se o seu dispositivo está afetado. O número de série está localizado na etiqueta de identificação da máquina, veja o local abaixo.
