São Paulo, 06 de abril de 2020.

### **NOTIFICAÇÃO DE AÇÃO DE CAMPO 01/2020**

<b>PRODUTO</b>	FAMÍLIA CAPTUS
<b>MODELO IMPACTADO</b>	CAPTUS 4000
<b>Nº SÉRIE</b>	940001 – 940545
<b>Nº REGISTRO ANVISA</b>	80012590168

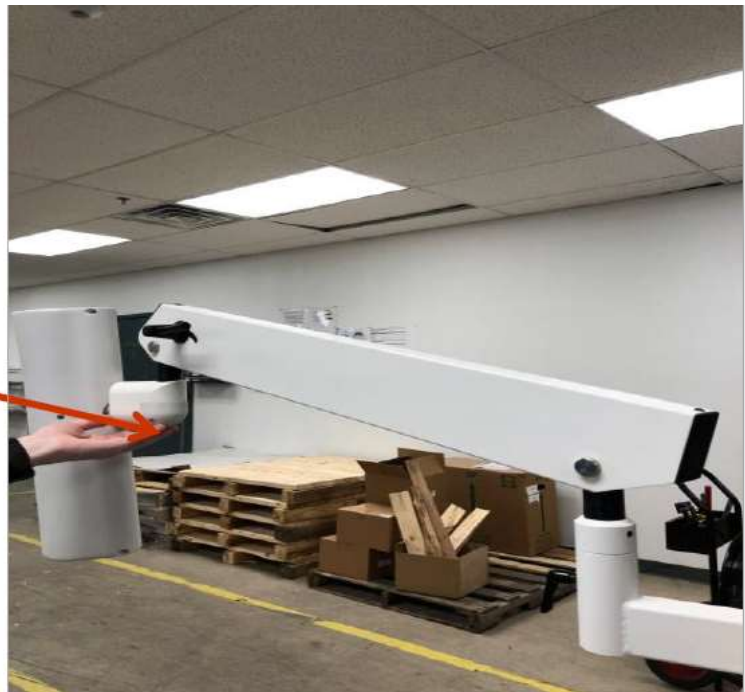
Articulação de pivô  
de suporte ao mover

1. Rever esta notificação de ação de campo e garantir que todos os possíveis envolvidos, incluindo todos os operadores do equipamento, estejam cientes do seu conteúdo e importância.
2. Instruir o pessoal e os operadores que possam ser afetados, a cumprir as seguintes etapas para garantir a segurança do paciente e do operador:
  - a. Antes de mover o braço, verifique se as travas de posicionamento estão liberadas;
  - b. Tenha cuidado ao mover o braço. **Apoie** o braço no ponto de articulação do colimador, como mostra a fotografia abaixo, ao mover o braço;

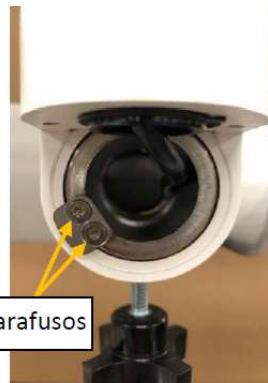
Figura 6: Vista frontal

**3.2.** Inspeccione visualmente os dois parafusos, identificados na figura 6. A inserção interna de aço, o revestimento de metal e a tampa plástica de proteção externa devem estar nivelados, a placa de retenção deve estar nivelada, reta e nivelada contra o colimador e os parafusos

devem nivelar com a placa de retenção. As Figuras 5, 6 e 7 mostram um colimador adequadamente montado.

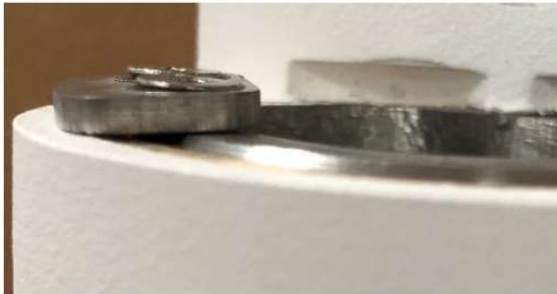
Figura 8: Exemplo 1

**3.3.** Inspeccione cuidadosamente a área onde a placa de retenção de pinos está conectada. Procure por sinais de que os parafusos estão recuando ou não estão nivelados, que a pastilha de aço está levantada e nem mesmo com o revestimento de latão, que a tampa protetora externa, ou que a placa de retenção está desalinhada. As Figuras 8 e 9 mostram exemplos de um colimador que não está adequadamente conectado. Observe também que os parafusos podem ser parafusos de chave, como mostrado na figura 4, ou parafusos torx.

**NOTA: Se os parafusos mostrarem qualquer sinal de recuo (não nivelado) ou a pastilha de aço estiver levantada, retire imediatamente de uso e entre em contato com a Assistência Técnica da Eckert & Ziegler Brasil Comercial Ltda.**

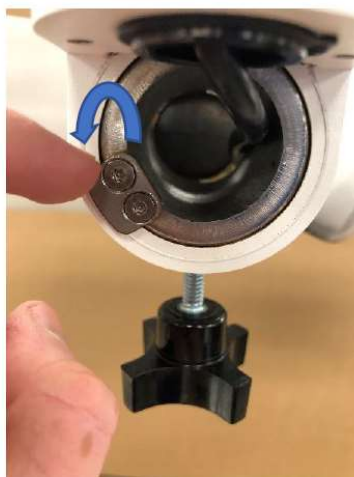
Figura 11: Movimento 1

**4.1.** Se você não acredita que pode apoiar totalmente o colimador com uma mão, peça a alguém para ajudá-lo. A placa de retenção em um colimador conectado corretamente deve estar bem ajustada e não deve se mover quando empurrada suavemente com um dedo. Não tente mover a placa à força ou use uma ferramenta para movê-la.

**Nota: Se a placa estiver solta e se mover com uma pressão suave, suspenda o uso do equipamento e entre em contato com a Assistência Técnica da Eckert & Ziegler Brasil Comercial Ltda.**
