Informações de Segurança do Cliente (CSI) para ação corretiva de segurança de campo:

AX028/20/S

Assunto: Informações de Segurança do Cliente relativas ao reparo do gerador de raios X Polydoros M25 versão 04, incluído em alguns sistemas Cios Spin e Cios Alpha.

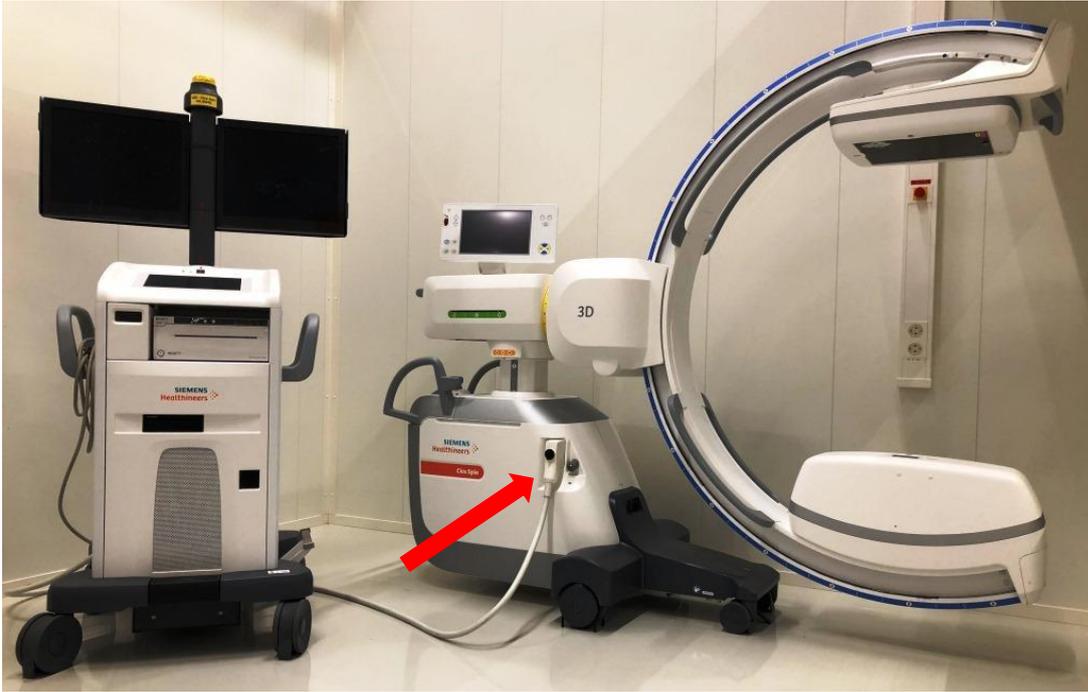
figura 1: exemplo de carrinho de monitor conectado ao conector X10 da unidade principal (braço em c) pelo cabo principal

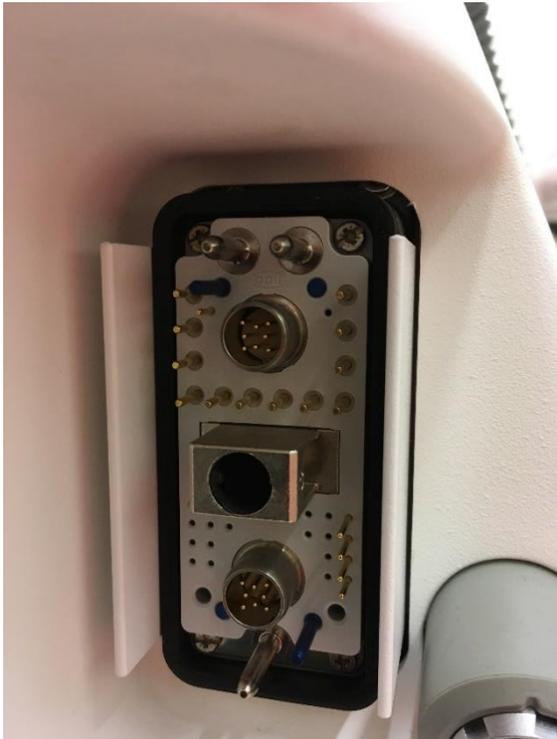
figura 3: exemplo de conector X10 sem que o plugue do cabo principal esteja conectado

Não há impacto na operação do sistema. Entretanto há risco de choque elétrico, conforme descrito acima, caso o cabo principal seja desconectado e o usuário ou outras pessoas toquem nos pinos de contato do conector X10.

É altamente recomendável não desconectar o cabo principal até que o gerador seja reparado por um engenheiro de manutenção da Siemens Healthineers.

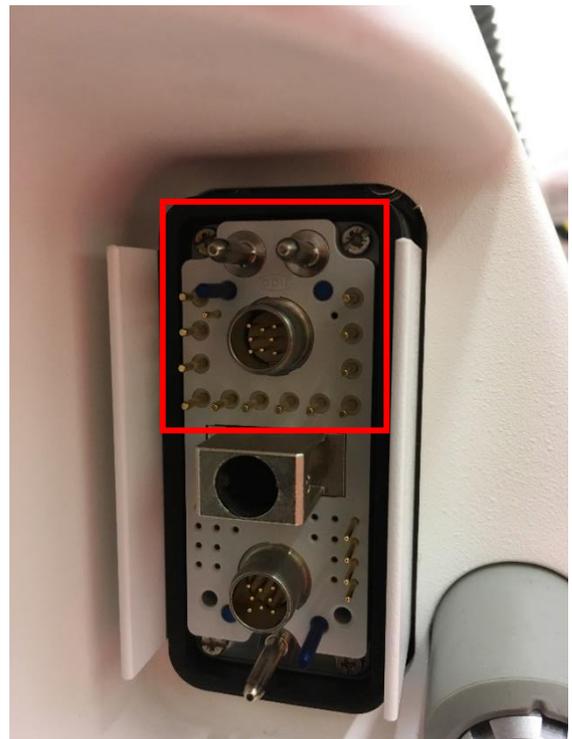
figura 2: exemplo da área do pino de contato do conector X10 que não deve ser tocada

O problema foi identificado pelo fabricante durante a montagem do sistema quando o plugue do cabo principal foi desconectado. A causa-raiz é uma falha de design em um componente do gerador Polydoros M25 versão 04.

Um engenheiro de manutenção reparará o gerador do sistema afetado no seu local.
