Notificação de Segurança de Campo URGENTE

Cateteres PENTARAY® NAV, Cateteres PENTARAY® NAV eco

Números do Catálogo D128201, D128202, D128203, D128204, D128205, D128206, D128207, D128208, D128209, D128210, D128211, D128212

maio 29, 2020

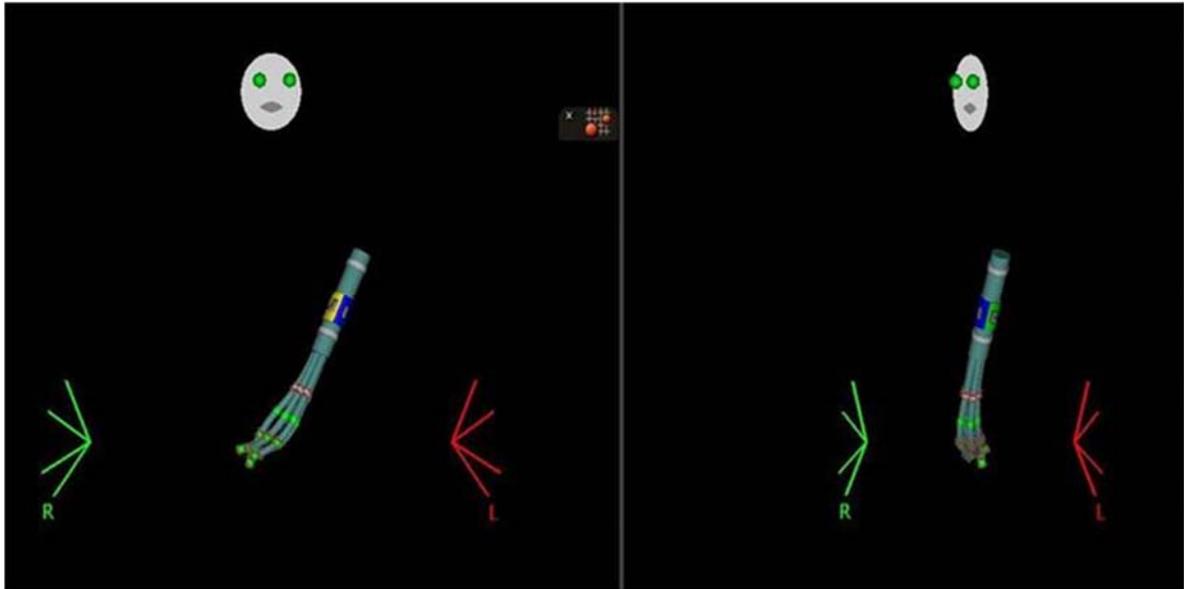
- O emaranhamento do Cateter PENTARAY® pode ser identificado pela resistência sentida pelo usuário e pela falta de movimento dos filamentos durante a manipulação, que pode ser visto através do sistema CARTO® 3 ou por fluoroscopia. O dispositivo pode demonstrar uma configuração "tipo vassoura" (veja a figura 1 na próxima página) com os filamentos emaranhados apontando em uma única direção. Com a

Figura 1- Exemplo de configuração "tipo vassoura"

manipulação oposta (por exemplo, rotação no sentido anti-horário para rotação inicial no sentido horário), pode ser possível liberar o dispositivo emaranhado para remoção segura.

- Não use força excessiva para remover o dispositivo quando estiver emaranhado ou preso, pois isso pode causar danos às estruturas cardíacas ou ao dispositivo.
