NOTIFICAÇÃO DE SEGURANÇA

Atualização para solucionar o Problema de Formato Numérico no Programador Clínico CT900 através do Aplicativo de Software SynchroMed™ II Modelo A810 para Versão 1.1.342

Julho de 2020

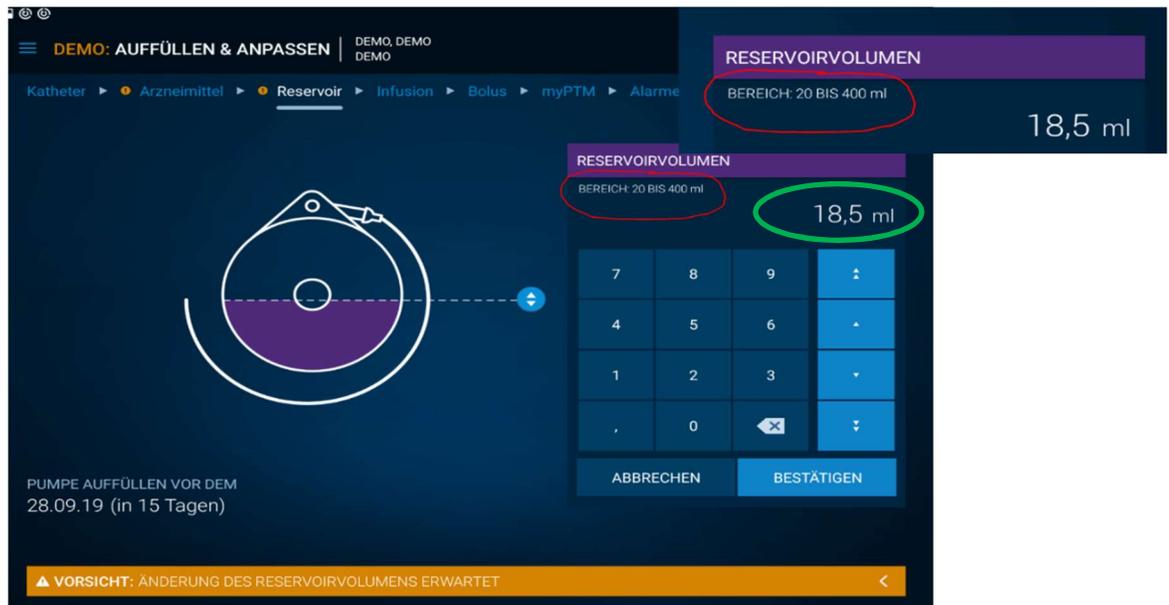
Figura 1: Valores incorretos exibidos para o intervalo permitido do volume do reservatório (200 - 400 ml): Os dados inseridos pelo HCP estão corretos (18,5 ml)

Além desses valores do intervalo de parâmetros; o parâmetro constante de calibração também está ausente na vírgula como um separador decimal. Para resolver esse problema, instale o Aplicativo de Software SynchroMed II A810 atualizado, versão 1.1.342.

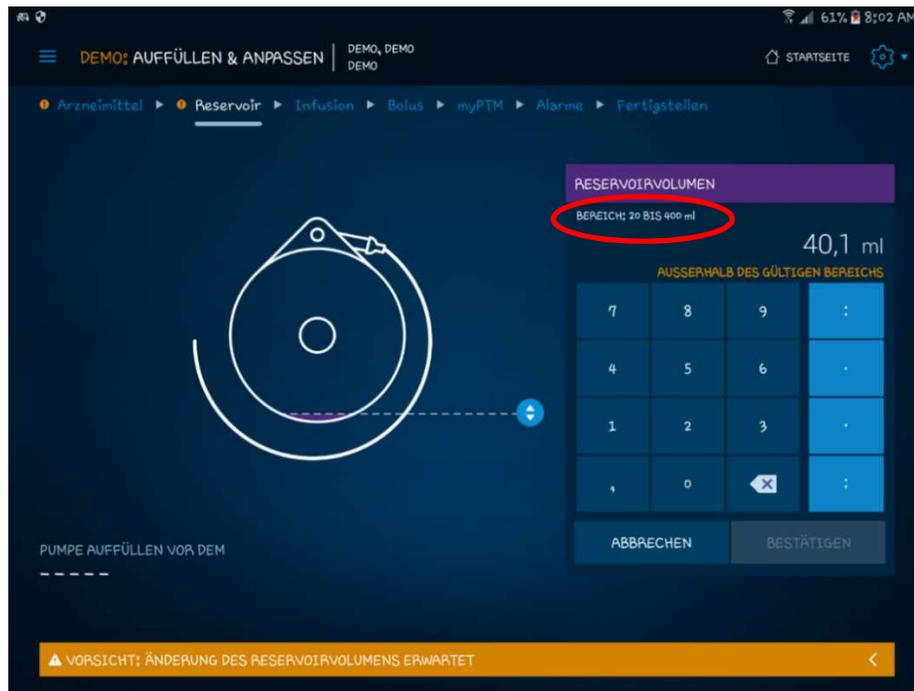
Figura 2: O valor 40,1 não pode ser inserido, mesmo que o texto do intervalo exibido indique que possa
