Informações de Segurança do Cliente (CSI) para Ação corretiva de segurança de campo:

AX014/20/S

Assunto: Nota de Segurança de Campo para: Troca de uma placa de circuito impresso (“controle principal D80” com revisão inferior a 04) incluída em certos sistemas Cios Spin e Cios Alpha.

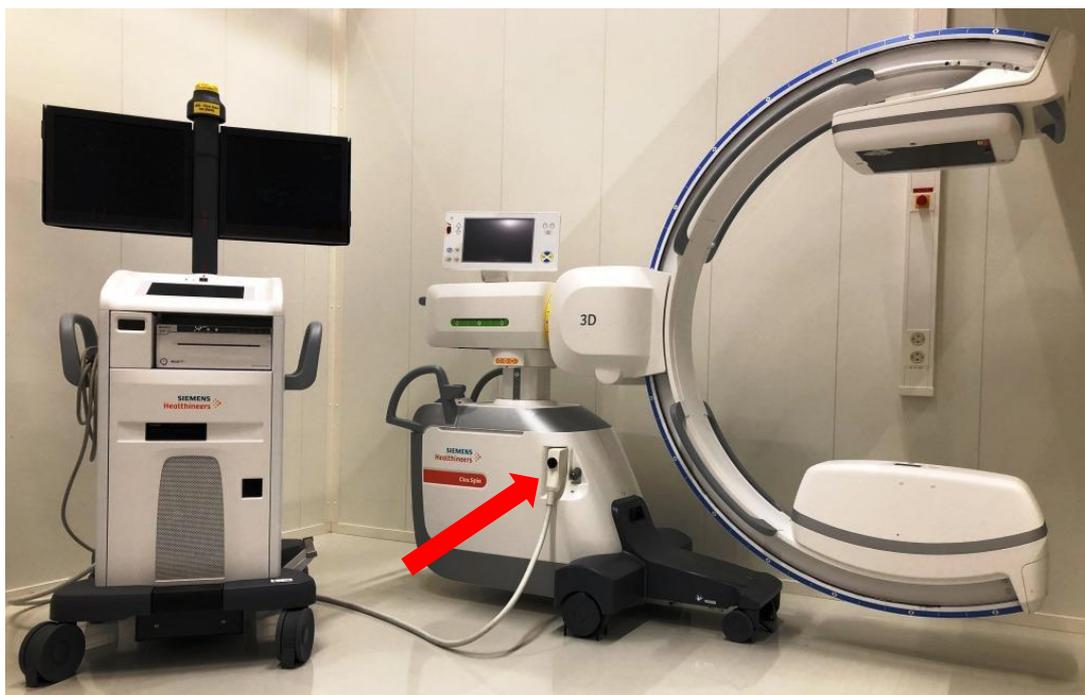
Nossos sistemas Cios oferecem um recurso de “hot plugging” entre o carrinho e a unidade principal (braço em C). O recurso de “hot plugging” permite que o usuário clínico conecte/desconecte o conector X10 do cabo principal (consulte a figura 1 abaixo) a qualquer momento durante a sessão clínica, desde que o sistema esteja conectado eletricamente e ligado. Em pouquíssimos casos, o recurso de “hot plugging” pode causar um mau funcionamento elétrico no controle principal D80 do gerador, que faz parte da unidade principal (braço em C).

figura 1: exemplo de conector X10 com cabo principal, conectado ao braço em C do Cios Spin

O problema foi identificado durante uma sessão de demonstração, quando o engenheiro de aplicação quis executar o recurso de “hot plugging” de um sistema Cios Alpha VA30. A causa-raiz é uma falha de design no controle principal do componente D80 com revisão menor que 04.

Aconselhamos interromper com urgência o uso do recurso de “hot plugging” descrito acima até que a atualização pendente de hardware AX014/20/S seja concluída.

Um engenheiro de serviço substituirá o controle principal D80 do sistema afetado por um controle principal revisado.
