## CORREÇÃO DE DISPOSITIVO MÉDICO Erro no Software do Estimador da Longevidade do CFx

### FCA887

Setembro de 2019

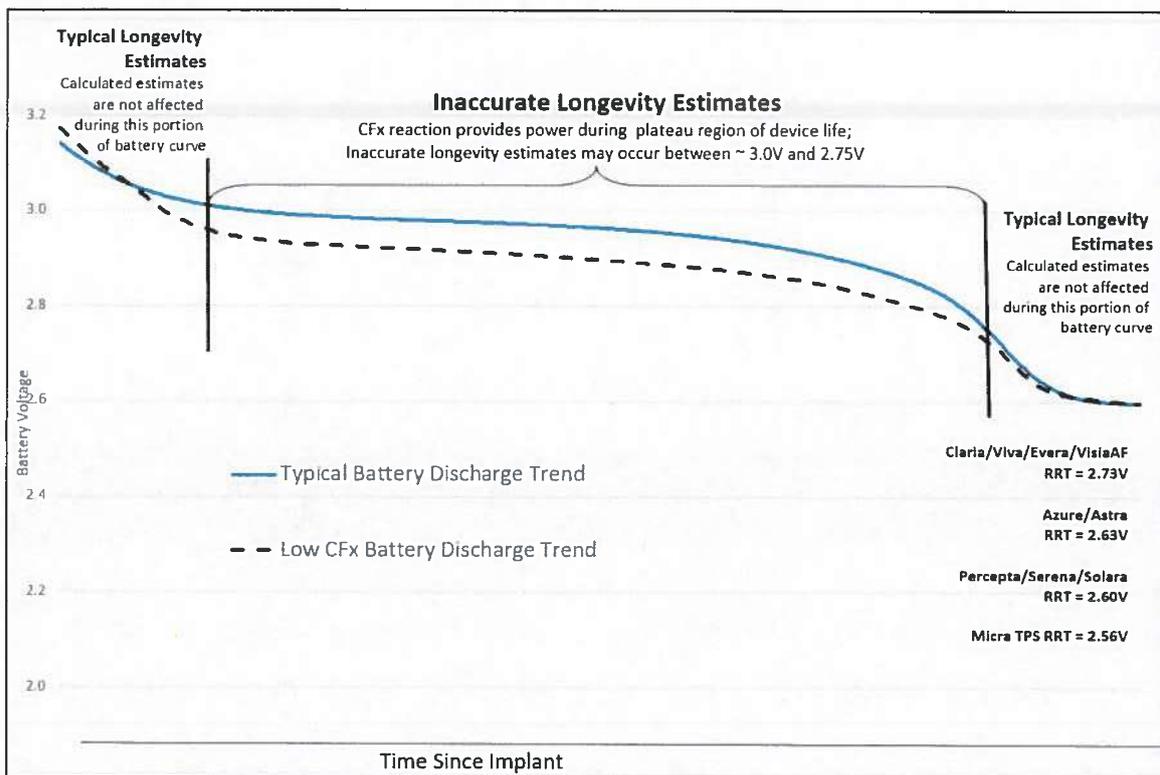
A estimativa da longevidade imprecisa está limitada a um subgrupo bem definido de dispositivos fabricados entre outubro de 2018 e abril de 2019, e ocorre somente na fase média (platô) da vida útil do dispositivo, conforme ilustrado no gráfico a seguir. Aproximadamente 52.200 dispositivos em todo o mundo, dentre 1,23 milhão distribuídos ou vendidos das famílias dos dispositivos identificados, estão suscetíveis a exibir uma longevidade imprecisa.

A causa da estimativa da longevidade imprecisa é uma tensão de descarga ligeiramente abaixo do normal durante a fase platô da curva de esgotamento da bateria (linha tracejada), comparada ao platô de uma tensão típica (linha sólida), conforme ilustrado no gráfico a seguir. Durante o período platô, o Monofluoreto de Carbono (CFx) no cátodo da bateria está alimentando o dispositivo. Observe que as estimativas da longevidade logo após a implantação e posteriormente na vida útil do dispositivo não são afetadas, conforme mostrado a seguir. A bateria permanece dentro das especificações operacionais.

As estimativas calculadas não são afetadas durante essa parte da curva da bateria

A reação do Cx fornece energia durante a fase platô da vida útil do dispositivo; as estimativas da longevidade imprecisas podem ocorrer entre ~3,0V e 2,75V

**As atualizações do software dos sistemas dos programadores e de monitoramento remoto estão em desenvolvimento para corrigir a imprecisão nas estimativas da longevidade.** A Medtronic prevê a aprovação regulatória e a liberação das atualizações do software para a metade de 2020. Assim que estiverem disponíveis, a Medtronic o informará sobre a disponibilização do software e trabalhará com você para instalar o software nos programadores da clínica ou hospital. As atualizações do software nos dispositivos dos pacientes individuais não serão necessárias para corrigir esse problema, visto que a estimativa da longevidade está nos programadores, app móvel e no CareLink Network.
