AVISO URGENTE DE SEGURANÇA NO CAMPO

Produto	Número de Peça
UniCel DxH Slidemaker Stainer (DxH SMS) Cadastro ANVISA/MS: 10033129035	775222
UniCel DxH Slidemaker Stainer II (DxH SMS II)* Cadastro ANVISA/MS: 10033120994	C11477

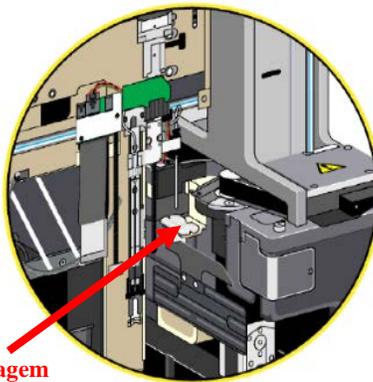
Figura 1 – Copo de lavagem da sonda de dosagem

6. Assegure-se de que o SAM tenha sido totalmente movido para a esquerda para evitar dobrar a sonda de dosagem.
7. Localize o copo de lavagem da sonda de dosagem (veja a Figura 1 abaixo).

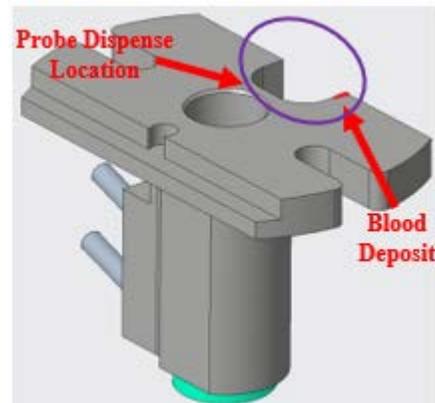
Figura 2 – Detalhe do caminho do copo de lavagem da sonda de dosagem

8. Localize o caminho da sonda de dosagem (veja a Figura 2 abaixo).

9. Limpe toda a borda do caminho da linha de dosagem com um cotonete que não solte fiapos umedecido em água destilada e inspecione quanto à presença de sangue no cotonete (veja a Figura 2 acima).
10. Se não for observado sangue, seu Slidemaker não tem um problema de arrasto.
 - Abaixe a tampa frontal e instale a blindagem de transporte.
 - Analise possíveis erros e coloque o instrumento online para continuar a operação.
11. Caso sangue seja observado, localize a nova sonda de dosagem de reposição que foi fornecida com seu instrumento. Se uma nova sonda de dosagem não estiver disponível, entre em contato com a Beckman Coulter para solicitar uma reposição PN 737812. Veja a figura 3.

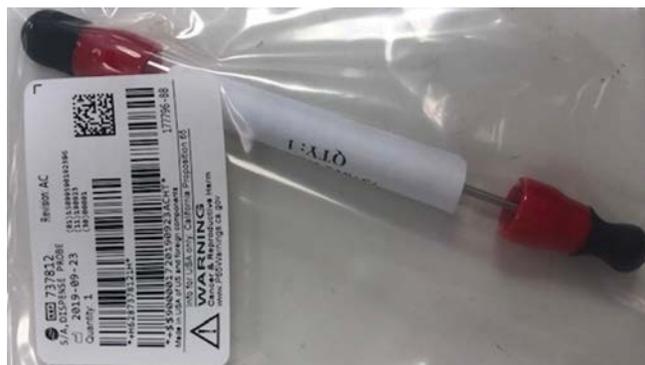
Figure 3 – Sonda de dosagem

PROBLEMA:	<p>Em casos raros, se o Módulo de Aspiração de Amostra (SAM) não estiver em uma posição segura enquanto executar procedimentos de limpeza ou de solução de problemas, a sonda de dosagem pode ficar inadvertidamente dobrada. O DxH SMS/DxH SMS II é projetado para gerar a mensagem de erro "Stripper Motor movement cannot be verified" (O movimento do motor do extrator não pode ser verificado) e desativar o Slidemaker quando uma sonda estiver dobrada. No entanto, em raras circunstâncias, uma sonda ligeiramente dobrada não é detectada. Essa condição pode levar ao arrasto.</p> <p>A Beckman Coulter tomou ciência por meio de duas reclamações de clientes e confirmou por investigação interna que, quando a sonda de dosagem estiver ligeiramente dobrada, sangue residual de uma amostra pode acabar ficando na borda do caminho da dosagem. Quando a sonda de dosagem se mover para depositar a próxima gota de sangue de amostra, poderá entrar em contato com sangue da amostra anterior.</p>

<p>12. Execute o procedimento “Substituindo a sonda de dosagem”, no Capítulo 13 das Instruções de Uso (IFU) ou na Ajuda do Sistema ou entre em contato com a Beckman Coulter para obter assistência.</p> <ul style="list-style-type: none">• Após a sonda de dosagem ter sido substituída, remova quaisquer depósitos de sangue restantes da borda do caminho da linha de dosagem com um cotonete que não solte fiapos umedecido em água destilada.• Assegure-se de que o acúmulo de sangue seja removido do caminho da linha de dosagem.• Abaixe a tampa frontal e instale a blindagem de transporte.• Analise possíveis erros e coloque o instrumento online para continuar a operação. <p>Se sangue tiver sido observado na etapa 11, consulte seu Diretor Médico para determinar se uma revisão retrospectiva dos resultados é justificada.</p> <p>No futuro, a qualquer momento que você estiver executando procedimentos de solução de problemas ou de limpeza que exijam a abertura da tampa frontal, siga as etapas acima para confirmar que a sonda de dosagem não está dobrada.</p> <p>Lembrete para seguir as instruções no Capítulo 13 das Instruções de Uso (IFU) ou na Ajuda do Sistema para evitar o problema:</p> <p>De acordo com a rotulagem de produtos, ao acessar o DxH SMS/DxH SMS II durante procedimentos de solução de problemas ou de limpeza pelo operador, assegure-se de que o Módulo de Aspiração de Amostra (SAM) esteja DESLIGADO e movido completamente do caminho antes de retirar qualquer módulo. Siga as etapas para cada procedimento de solução de problemas ou de limpeza nas IFU ou na Ajuda do Sistema para colocar o SAM adequadamente em uma posição segura.</p>
